**Rodapé exterior da escada E2 em Chapa de Latão oxidado de 1,0 mm**

Rodapés em Latão oxidado da escada E2  
1 : 20

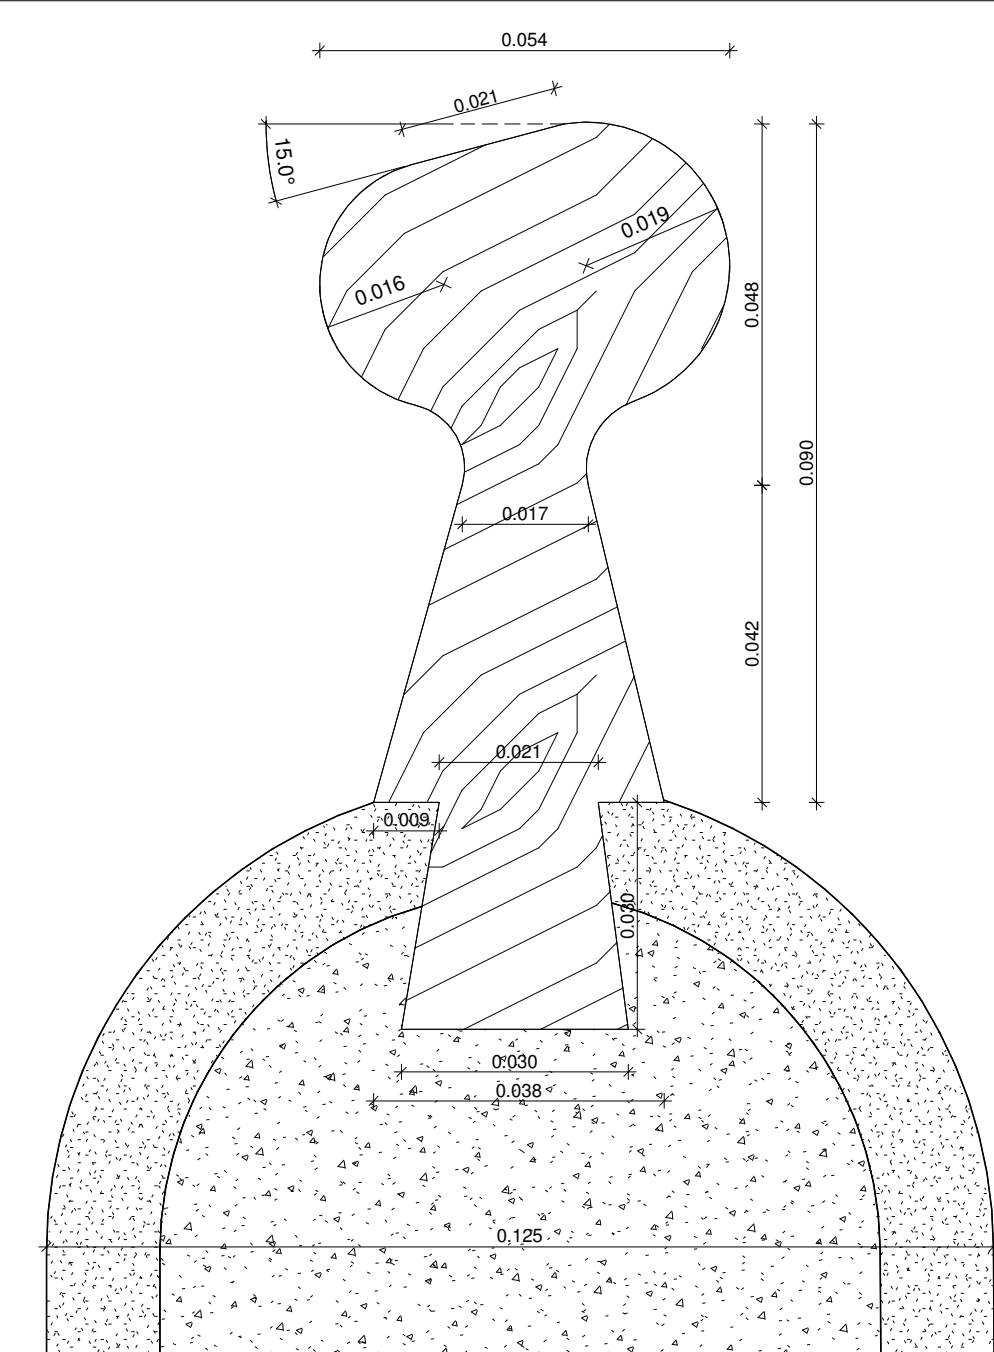
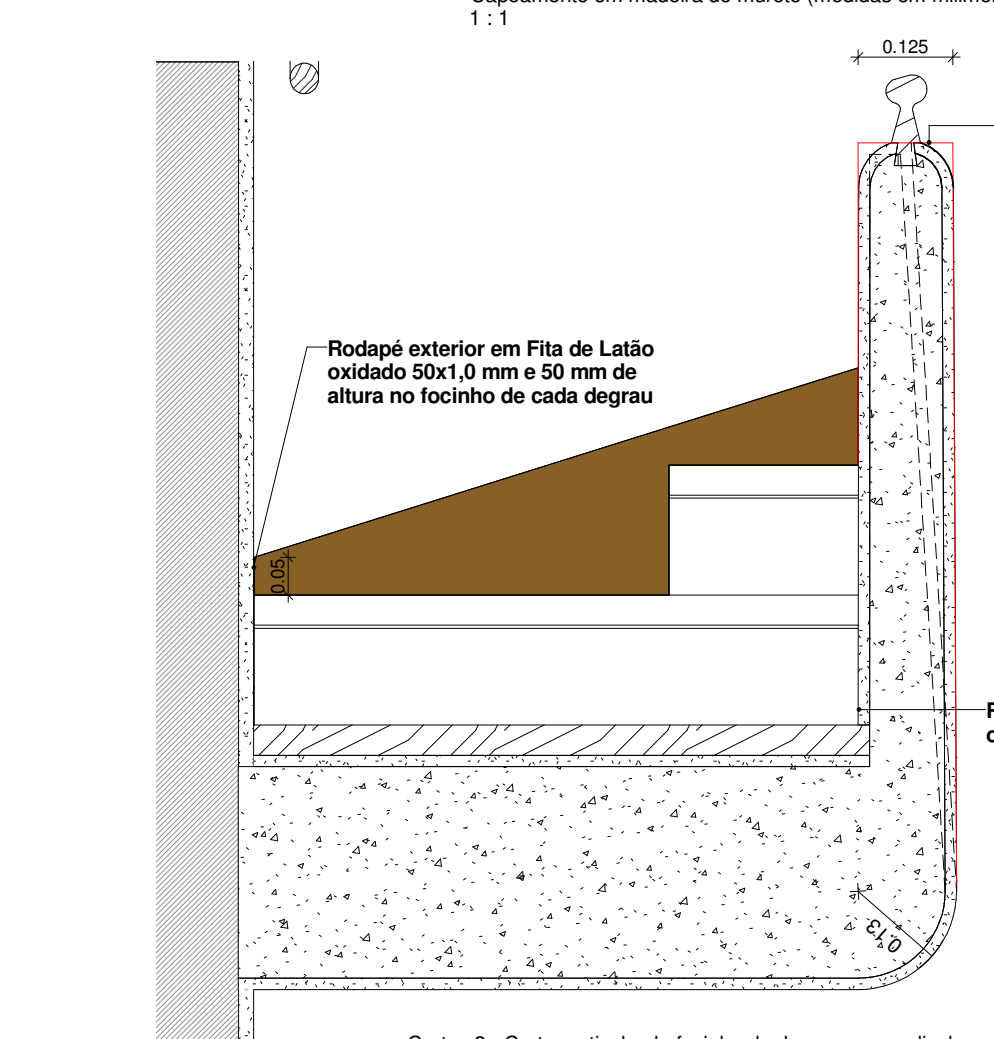
—Configuração do murete com o erro de obra da Edimarante

dapé em fita de latão  
 dado de 50x1,5mm

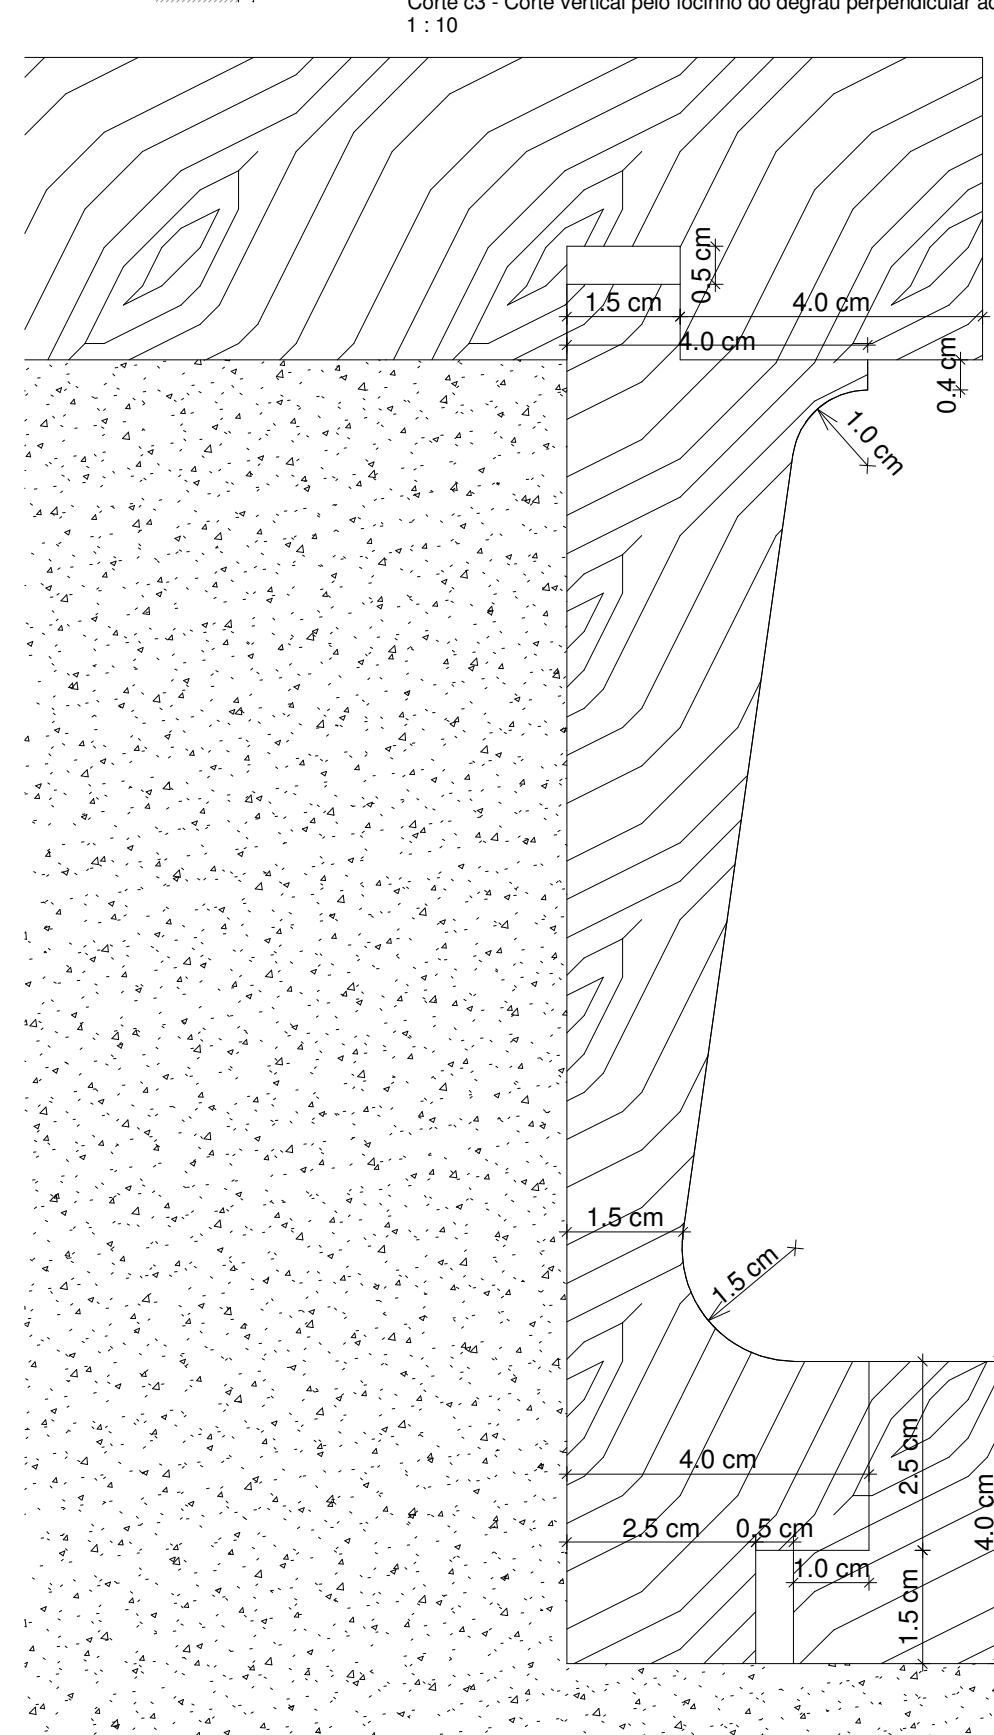
Pormenor dos degraus da escada E2  
1 : 1
