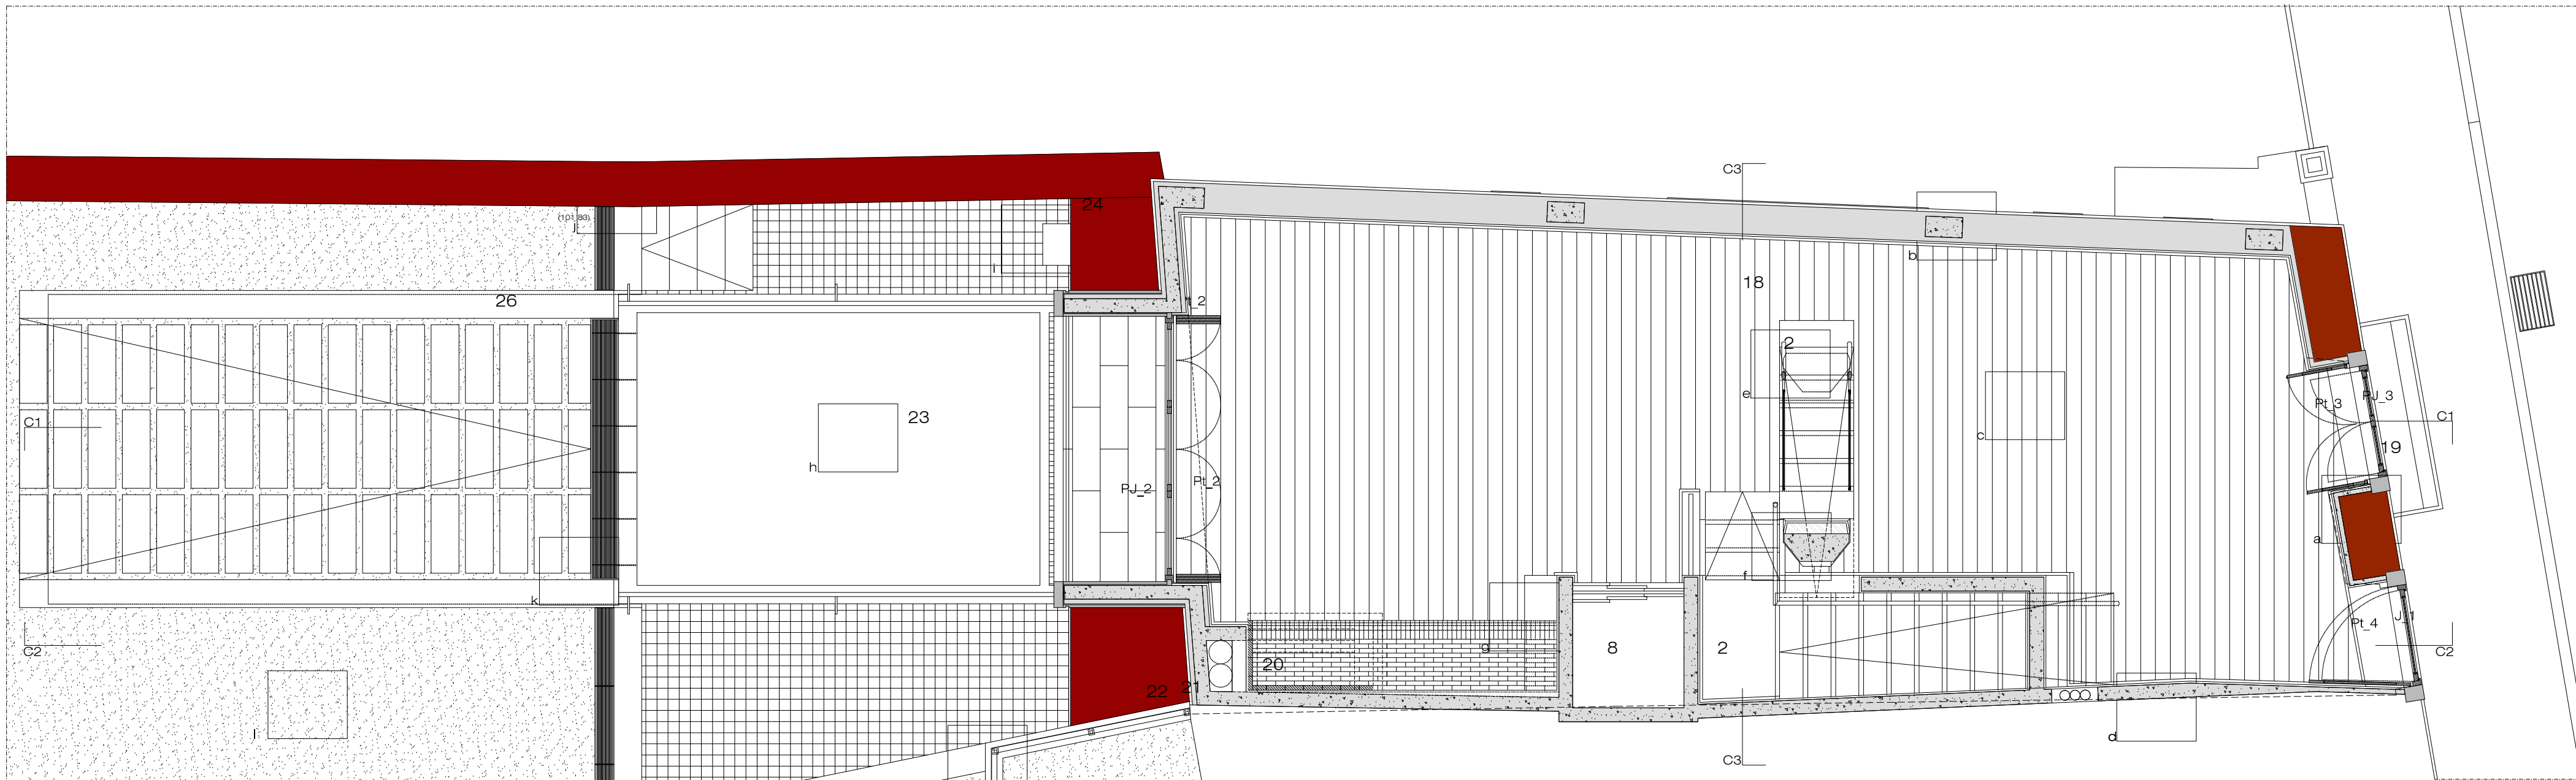
- a** Portas de vidro duplo 5+10+5 mm e madeira maciça.  
Portadas com lâminas amovíveis.  
Cantarias a substituir em calcário.  
Paredes existentes a manter, recuperar ou reconstruir.

- b** Reboco exterior pintado.  
Paredes exteriores em bloco térmico Isobloco da Pavileca.  
Estrutura forrada com bloco térmico Isobloco da Pavileca.  
Estuque interior pintado.  
Rodapé em madeira maciça de Riga.

- c** Soalho contínuo de Riga.
- d** Estuque pintado.  
Forra de bloco térmico Isobloco da Pavileca.  
Corete de passagem das infraestruturas.  
Paredes existentes a manter, recuperar ou reconstruir.

- e** Escada capeada com madeira de Riga de 4,5cm de espessura.  
Corrimão cilíndrico de madeira de Riga de 4,5cm de diâmetro.
- f** Prumos em varão de ferro pintado de 16mm.  
Escada de betão armado estucado.

- g** Betão armado estucado e pintado.  
Prateleiras de madeira de Riga maciça de 4,5cm de espessura.  
Tijolo refractário escuro de 5x5x20cm.
- h** Pavimento de vigas de Riga intercaladas com vidro.

- i** Degraus de calcário.  
Cubos de calcário de 11x11cm.  
Corrimãos em tubular de ferro pintado.  
Perfil HEB 20 pintado.
- j** Escadas metálicas.  
Muros de suporte capeados com calcário.  
Grelhas metálicas de escoamento de águas pluviais.

- k** Lageado de calcário intercalado com relva.  
Degrau metálico.  
Perfil HEB 20 pintado.  
Platibanda capeada com calcário.
