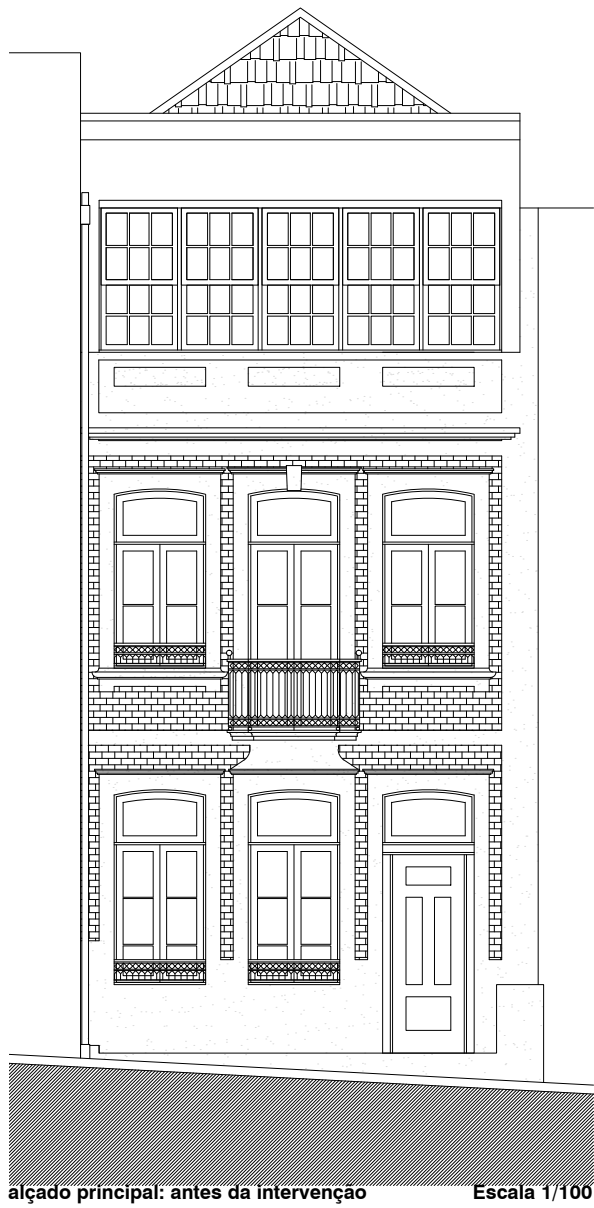
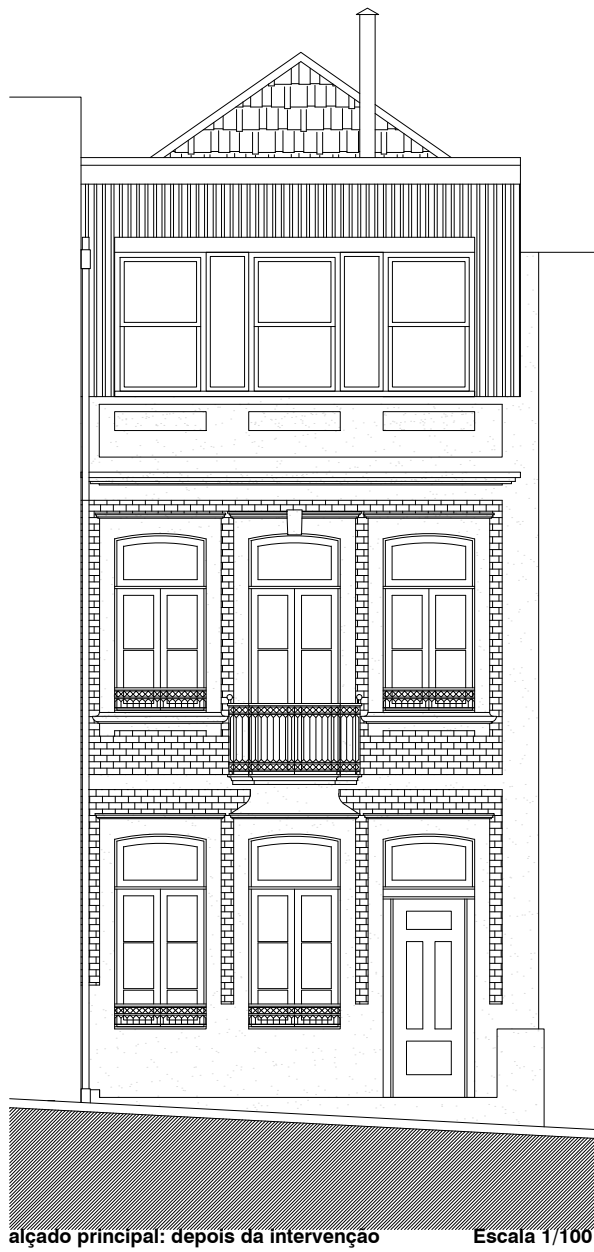
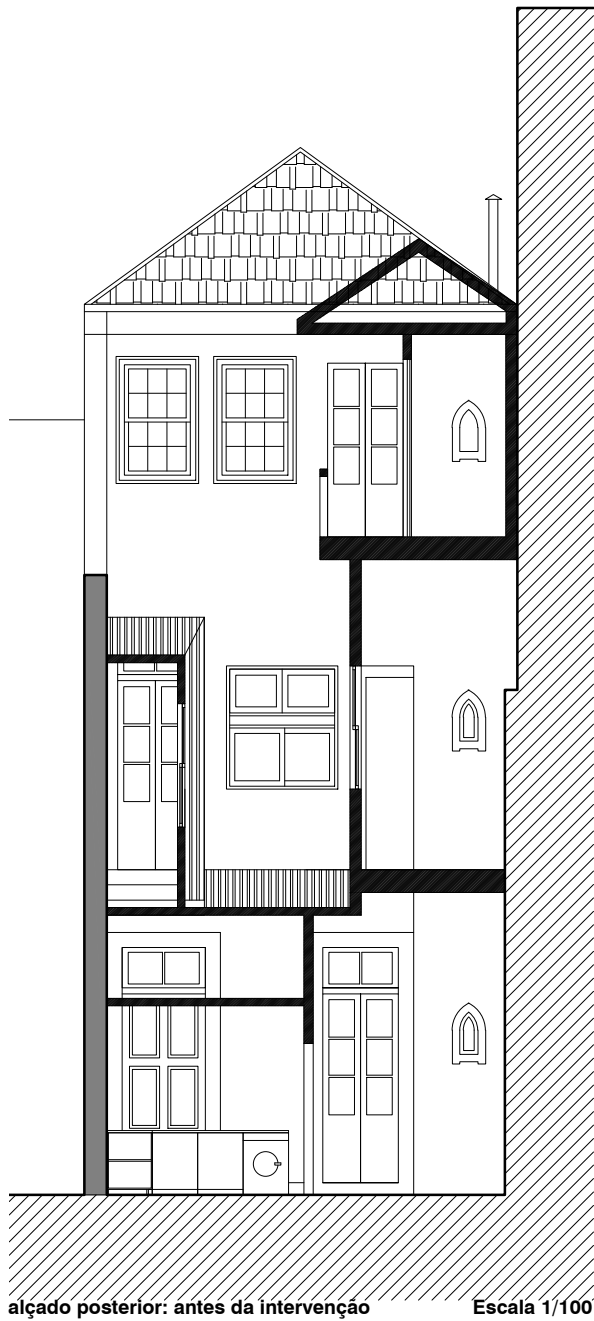
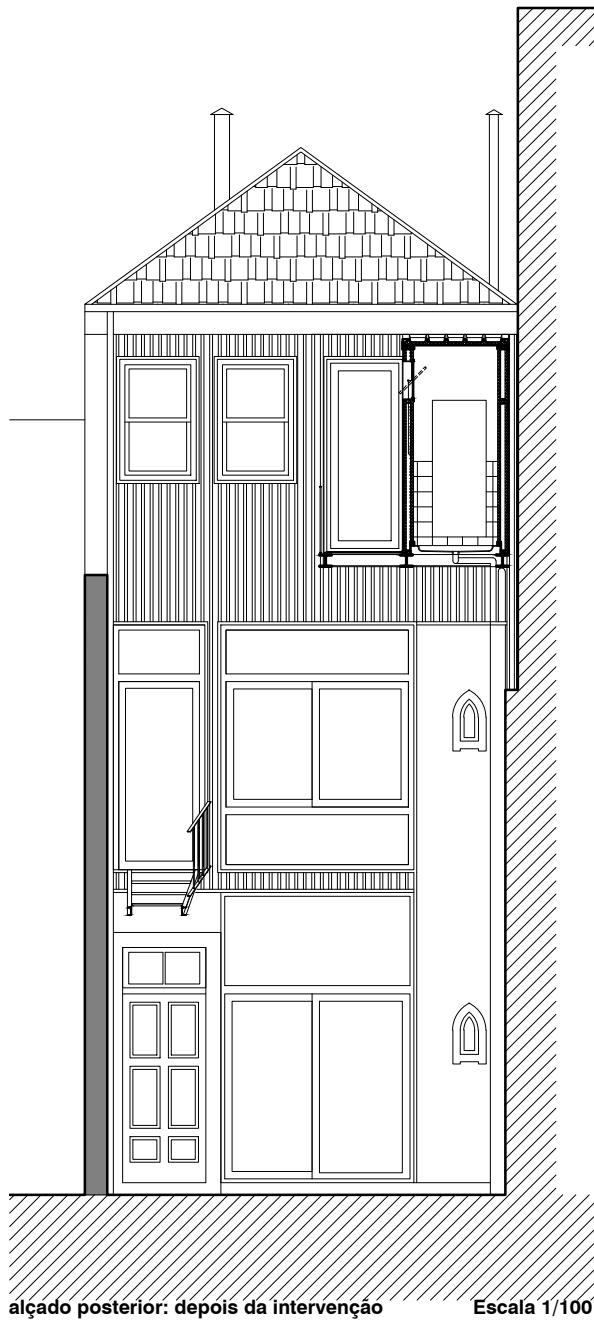
- 1 limpeza das molduras em granito com jacto de água
- 2 restauro do azulejo original com substituição de elementos degradados por novos executados de acordo com o modelo original e impermeabilização das juntas
- 3 recuperação dos gradeamentos em ferro e dos corrimãos em madeira
- 4 recuperação das caixilharias em madeira
- 5 tubo de queda em zinco nº 14
- 6 caixilharia em PVC branco com vidro duplo
- 7 estore exterior de recolher com lâminas orientáveis
- 8 sistema ventilado de fachada composto por placas onduladas impermeabilizantes fixadas em ripado de madeira e isolamento térmico com painéis de lã de rocha de alta densidade

- 9 cornija em madeira de castanho executada com o desenho original
- 10 telha cerâmica marselha: substituição integral da telha, aplicação de sub telha e isolamento térmico com 8cm de espessura.
- 11 chaminé em zinco nº 14
- 12 rufo em zinco nº 14 de remate da placa ondulada e da caixilharia em PVC
- 13 argamassa de cal hidráulica e saibro
- 14 passadiço metálico assente em perfis de aço galvanizado
- 15 painel em chapa galvanizada lacada com isolamento térmico rígido
