Corte construtivo longitudinal  
1 : 20

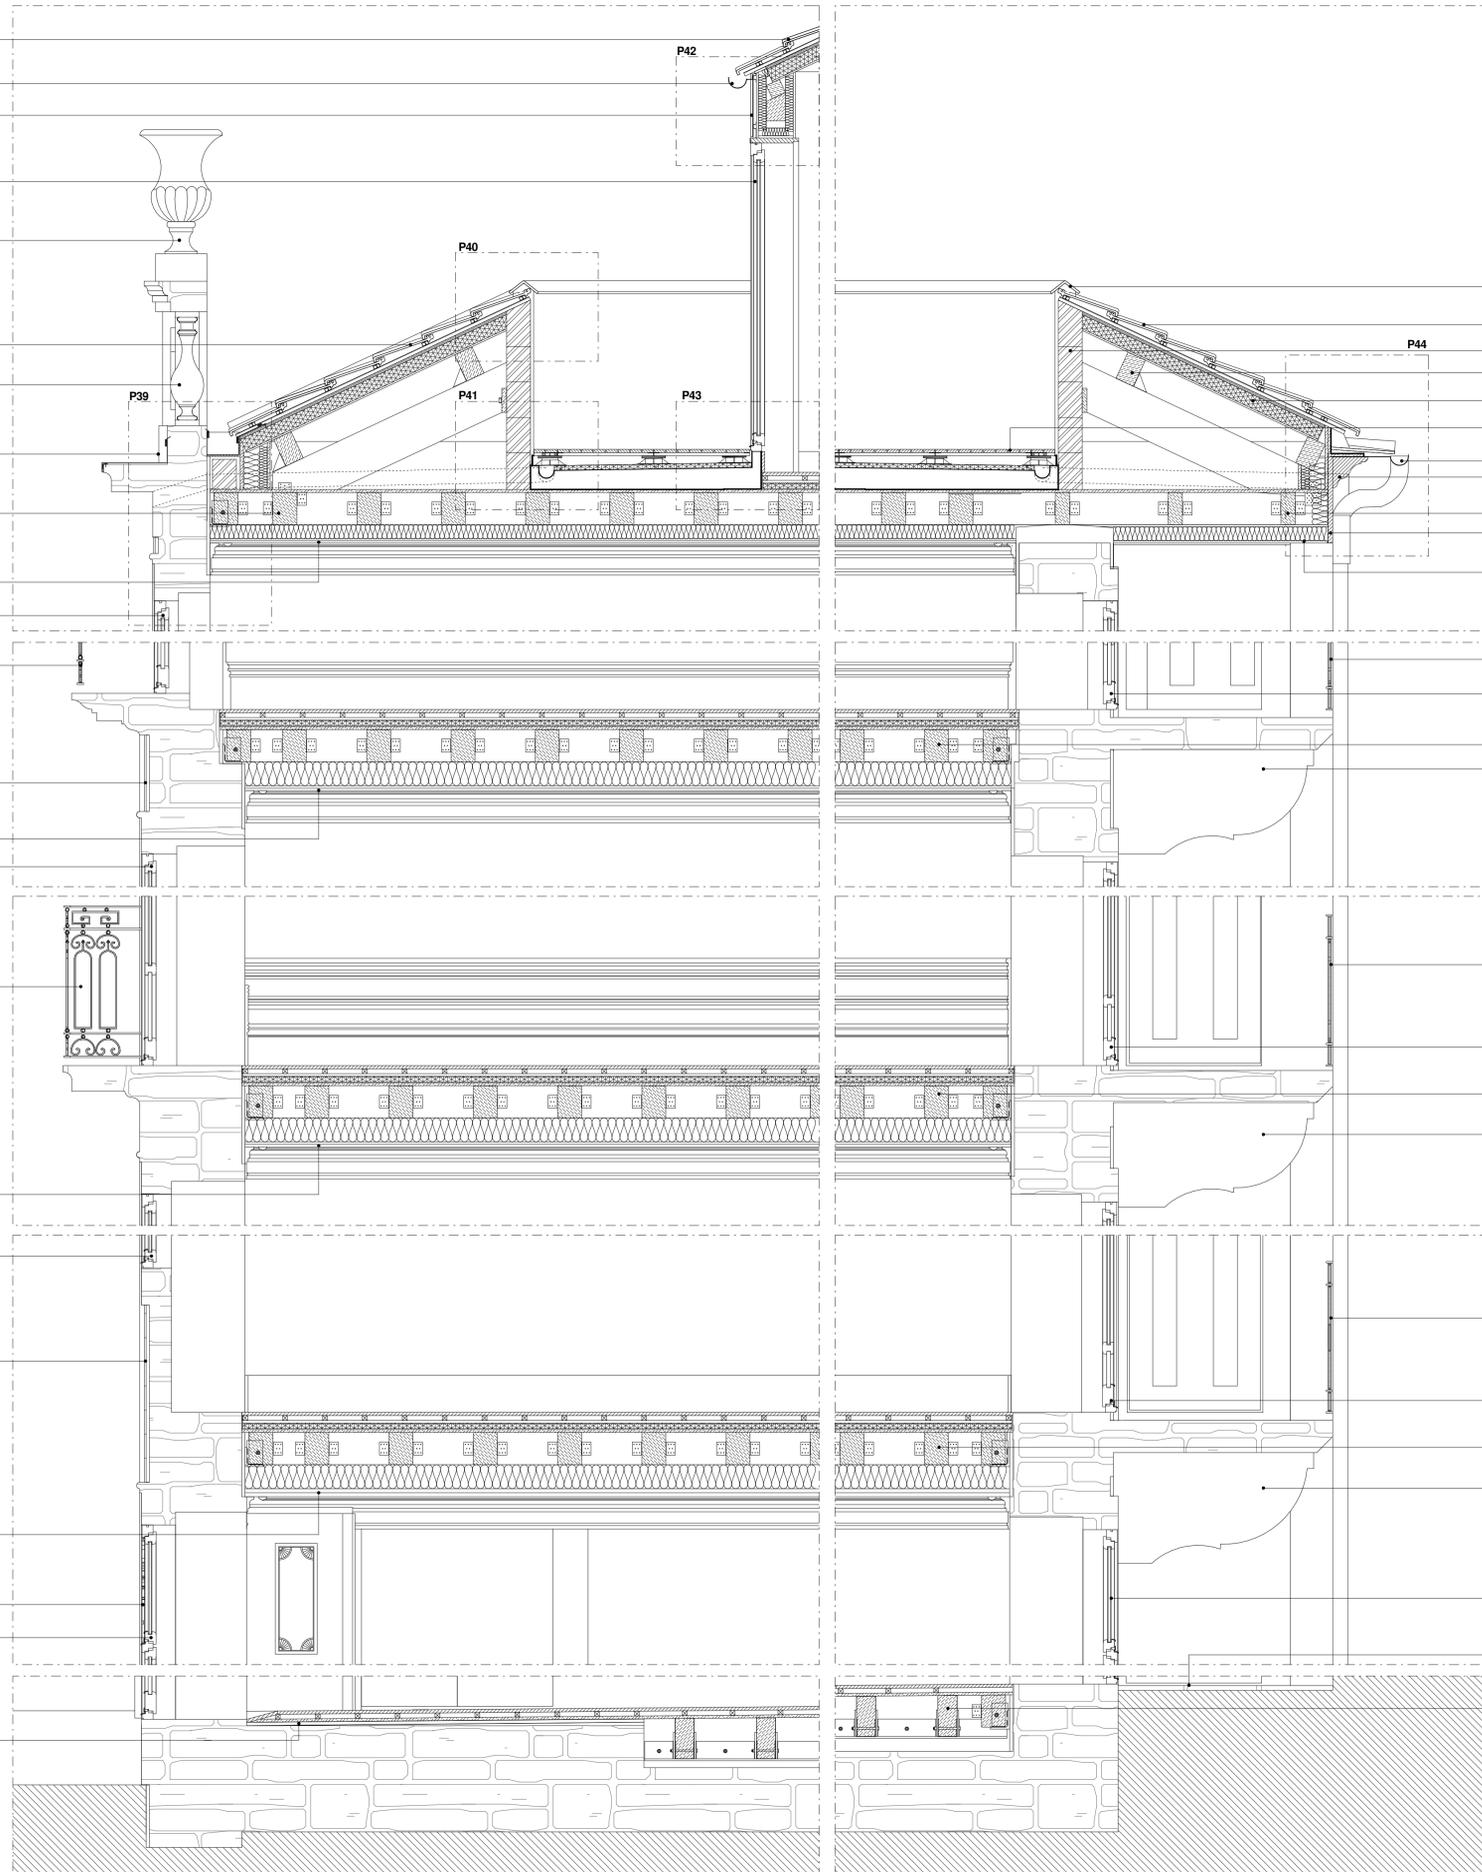
Teiha Cerâmica Marselha  
 Caleira em Zinco n.º12  
 Chapa Metálica Ondulada lacada a vermelho-escuro RAL 3009  
 Caixilharia em Madeira "Gaulhofer - Ogiva" com vidro duplo incolor laminado pelo exterior (3-3/14/4), pintada a branco RAL 9016  
 Elementos de Granito existentes  
 Teiha Cerâmica Marselha  
 Elementos de Granito existentes  
 Rulo em Zinco n.º12  
 Estrutura em Lamelado de Madeira classe GL28  
 Tecto "Knauf" - Sistema Cortafogo D113 RF60  
 Caixilharia em Madeira "Gaulhofer - Ogiva" com vidro duplo incolor laminado pelo exterior (3-3/14/4), pintada a branco RAL 9016  
 Guarda existente recuperada pintada a verde escuro  
 Azulejo existente reposto / reproduzido  
 Tecto "Knauf" - Sistema Cortafogo D113 RF60  
 Caixilharia em Madeira "Gaulhofer - Ogiva" com vidro duplo incolor laminado pelo exterior (3-3/14/4), pintada a branco RAL 9016  
 Guarda existente recuperada pintada a verde escuro

Tecto "Knauf" - Sistema Cortafogo D113 RF60  
 Caixilharia em Madeira com vidro duplo incolor laminado pelo exterior (3-3/14/4), pintado a branco RAL 9016, com incorporação dos aros exteriores e elementos decorativos originais (a aplicar só nas janelas do 1º piso voltado para a rua de Trindade Coelho)  
 Azulejo existente reposto / reproduzido  
 Tecto "Knauf" - Sistema K224 RF120  
 Greiha Metálica original recuperada, incorporada na caixilharia e pintada a branco RAL 9016  
 Caixilharia em Madeira com vidro duplo incolor laminado pelo exterior (5-5/10/4), pintada a branco RAL 9016  
 perfis em PVC para assentamento das placas de OSB

Cumeira Cerâmica Marselha  
 Teiha Cerâmica Marselha  
 Avenaria de tijolo de 15cm  
 Estrutura em Lamelado de Madeira classe GL28  
 Pannel Ondultherm da Onduline ref.º H19+80mm+H10  
 Deck de Madeira de Bangkirai de 60x60 cm  
 Caleira em Zinco n.º12  
 Cornija em Madeira de Castanho reproduzida de acordo com modelo original envernizada  
 Estrutura em Lamelado de Madeira classe GL28  
 Entablamento em Madeira de Castanho envernizado  
 Tecto "Knauf" - Sistema Aquapanel Outdoor  
 Guarda em Aço Galvanizado pintada a verde-escuro reproduzida de acordo com modelo original  
 Caixilharia em Madeira "Gaulhofer - Ogiva" com vidro duplo incolor laminado pelo exterior (3-3/14/4), pintada a branco RAL 9016  
 Estrutura em Lamelado de Madeira classe GL28  
 Elementos de Granito existentes  
 Guarda em Aço Galvanizado pintada a verde-escuro reproduzida de acordo com modelo original  
 Caixilharia em Madeira "Gaulhofer - Ogiva" com vidro duplo incolor laminado pelo exterior (3-3/14/4), pintada a branco RAL 9016

Estrutura em Lamelado de Madeira classe GL28  
 Elementos de Granito existentes  
 Guarda em Aço Galvanizado pintada a verde-escuro reproduzida de acordo com modelo original  
 Caixilharia em Madeira "Gaulhofer - Ogiva" com vidro duplo incolor laminado pelo exterior (3-3/14/4), pintada a branco RAL 9016  
 Estrutura em Lamelado de Madeira classe GL28  
 Elementos de Granito existentes  
 Caixilharia em Madeira com vidro duplo incolor laminado pelo exterior (5-5/10/4), pintada a branco RAL 9016  
 Lajeado de granito  
 Estrutura em Lamelado de Madeira classe GL28
