Corte Construtivo pela Fachada Posterior  
1 : 20

Corte Construtivo pela Fachada Principal  
1 : 20

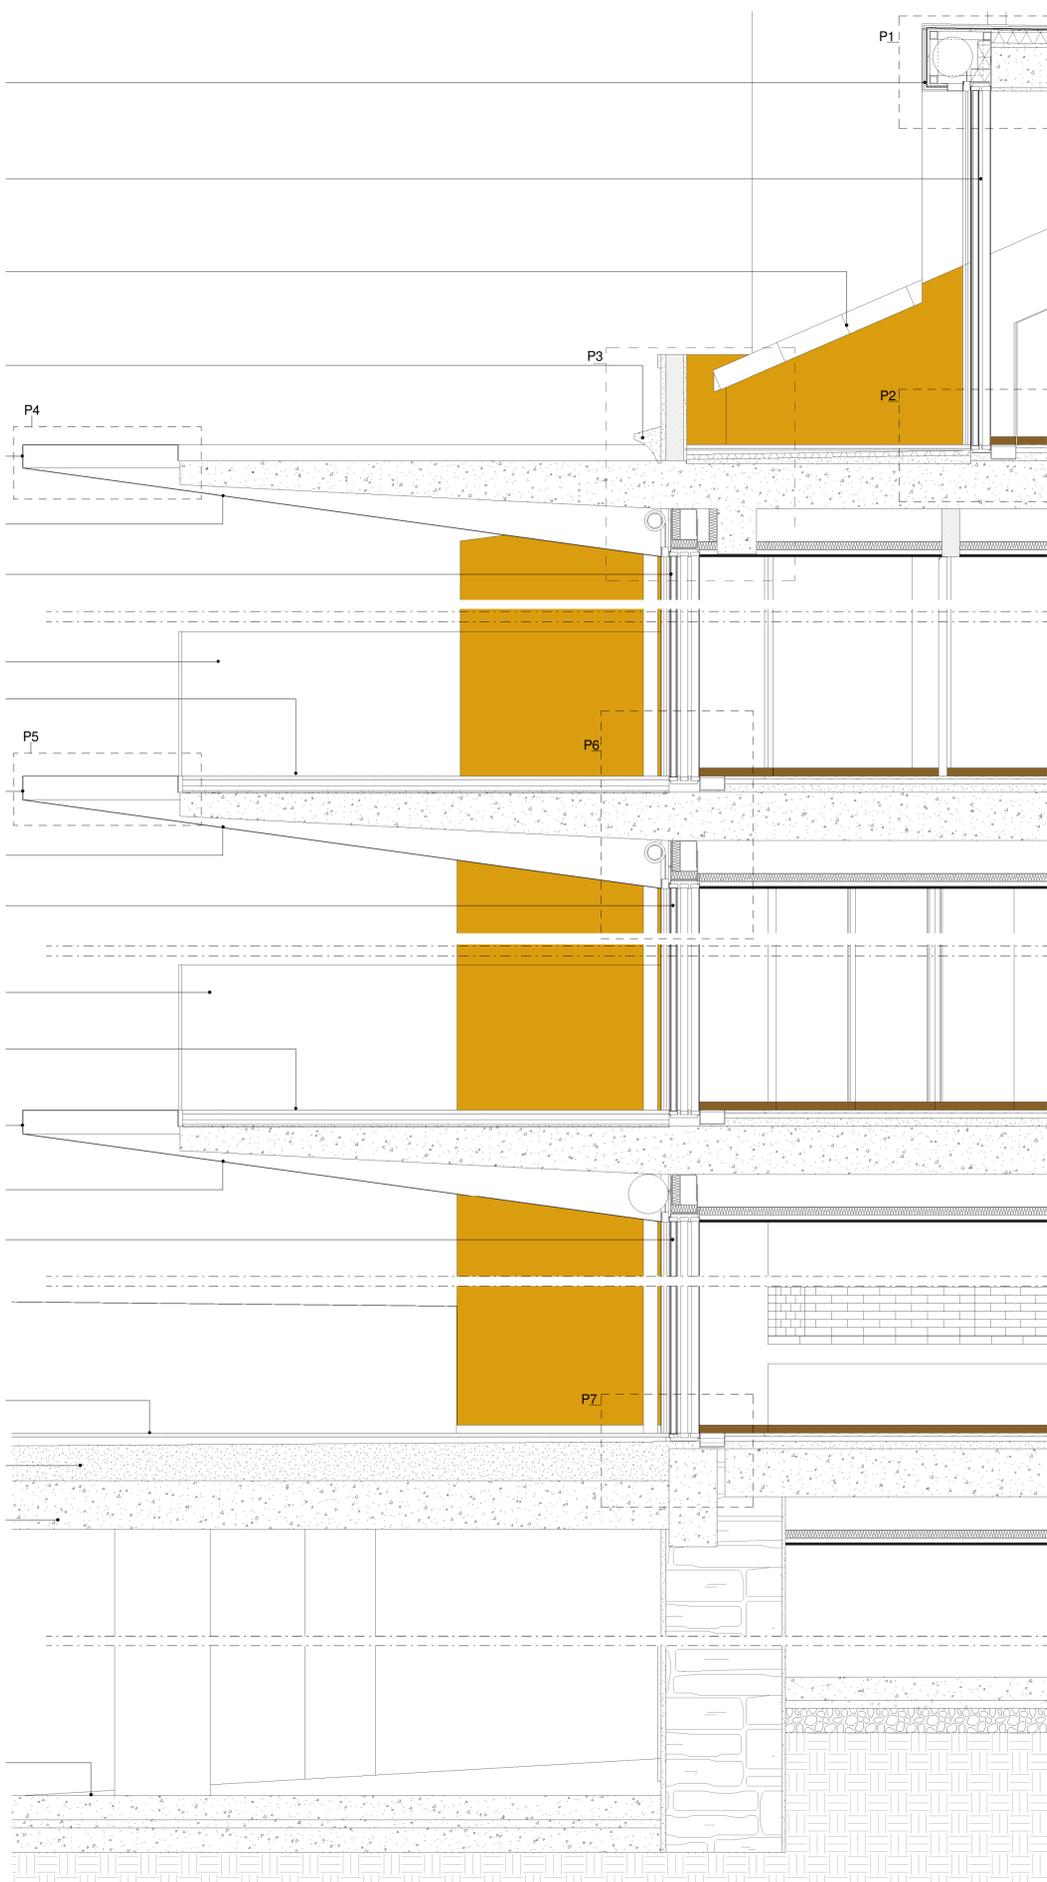
Chapa de Zinco pré-patinada antracite

Janela PANORAMAHI de correr Bi-Rail com vidro 38mm (8mm temperado + 22mm + 8mm temperado) da JOFEBAR

Remate angular Telha Sol da Lusoceram

Restauro da platibanda em Cal em Pasta, pigmentos minerais e cargas calcárias adequadas

Chapa de Alumínio de 1,5mm lacada a branco RAL 9016

Sistema Aquapanel com acabamento a Barramento estanhado Q4 da Knauf pintado a branco

Janela PANORAMAHI de correr Tri-Rail com vidro 38mm (8mm temperado + 22mm + 8mm temperado) da JOFEBAR

Guardas em Vidro laminado LamiGlass 12x12.2 incolor da Guardian

Deck composto Tecnodeck ref.º ONE Tropical Brown da Norlene

Betonilha de regularização

Laje de Betão armado

Betonilha afagada com máquina de lâminas circulares (helicóptero)

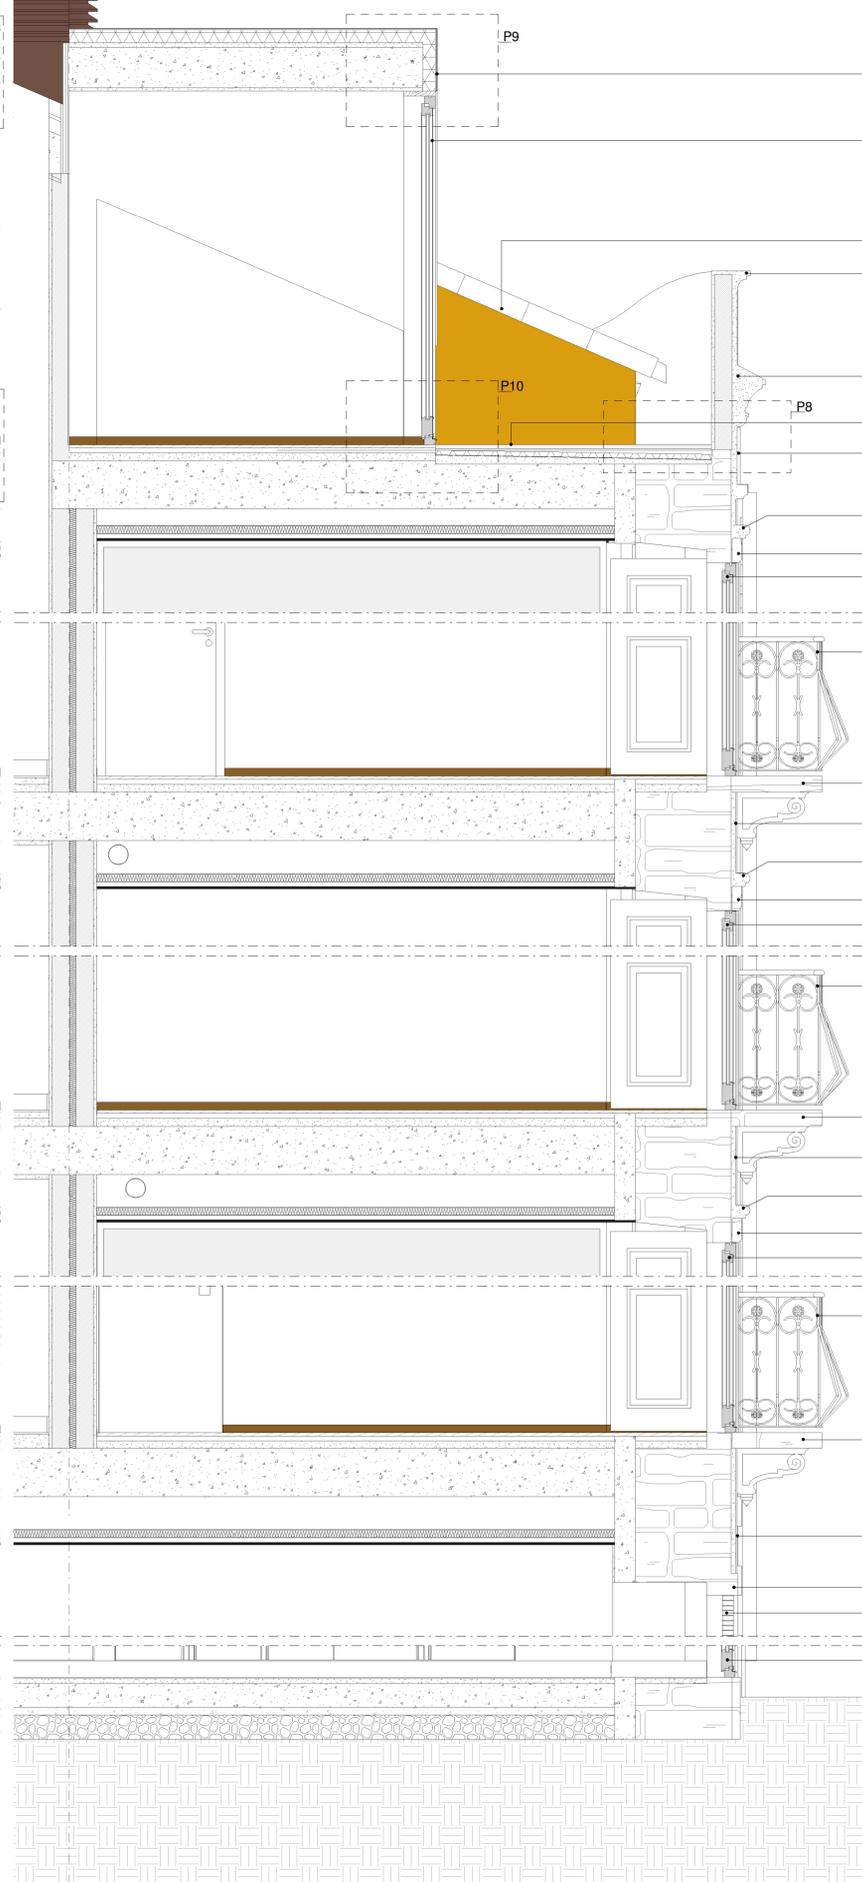
Chapa de Zinco pré-patinada antracite

Caixilharia de Madeira e Alumínio da Gaulhofer/Ogiva, pintada à cor branco RAL 9016 pelo exterior, Madeira de Pinho Larício envernizada pelo interior, com Vidro duplo incolor com caixa de ar preenchida a gás Argon

Remate angular Telha Sol da Lusoceram

Restauro da cimalha em Cal em Pasta, pigmentos minerais e cargas calcárias adequadas

Restauro da platibanda em Cal em Pasta, pigmentos minerais e cargas calcárias adequadas

Remoção e recolocação do friso de azulejos de inspiração Arte Nova

Restauro dos remates das cantarias em Cal em Pasta, pigmentos minerais e cargas calcárias adequadas

Limpeza dos elementos de cantaria em Pedra Calcária

Caixilharia de Madeira e Alumínio da Gaulhofer/Ogiva, pintada à cor branco RAL 9016 pelo exterior, Madeira de Pinho Larício envernizada pelo interior e Vidro duplo incolor com caixa de ar preenchida a gás Argon

Gradeamento de ferro recuperado e pintado à cor existente

Limpeza das bacias de varandas em Pedra Calcária

Substituição dos azulejos da fachada por novos, de 14x14 cm Ref.º Lastra AVL Verde T3 da Viúva Lamego, assentes com Argamassa de Areia e Cal

Grelha de ventilação em Aço metalizada e pintada à cor branco RAL 9016

Caixilharia em Madeira - Alumínio da MCMurta com Vidro laminado incolor 4'14x3', Madeira de Pinho Larício envernizada pelo interior e Alumínio lacado a branco RAL 9016 pelo exterior, com ferragem da marca "Masco", bicromatizada com tratamento de superfície na cor prata, múltiplos pontos de fecho, afinções tridimensionais, dispositivo de segurança contra falsa manobra e manete lacada a branco RAL 9016
