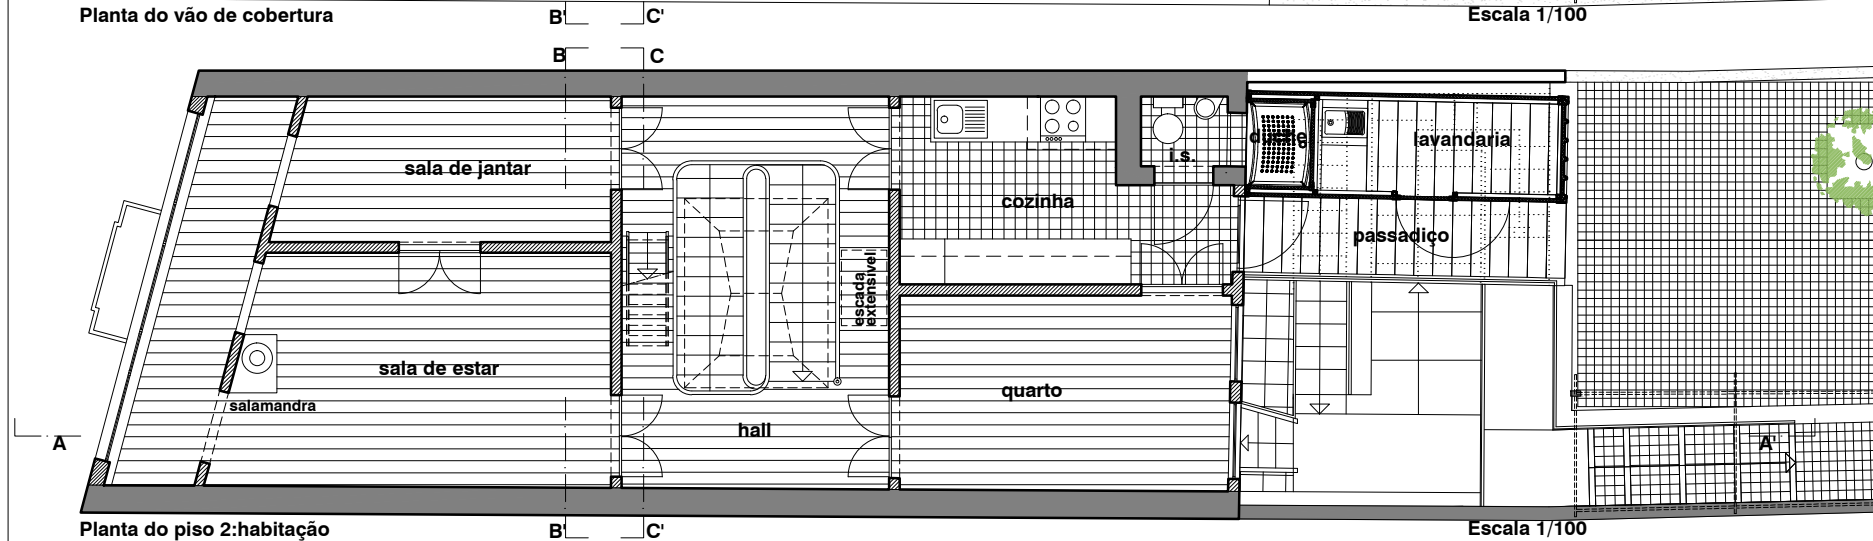
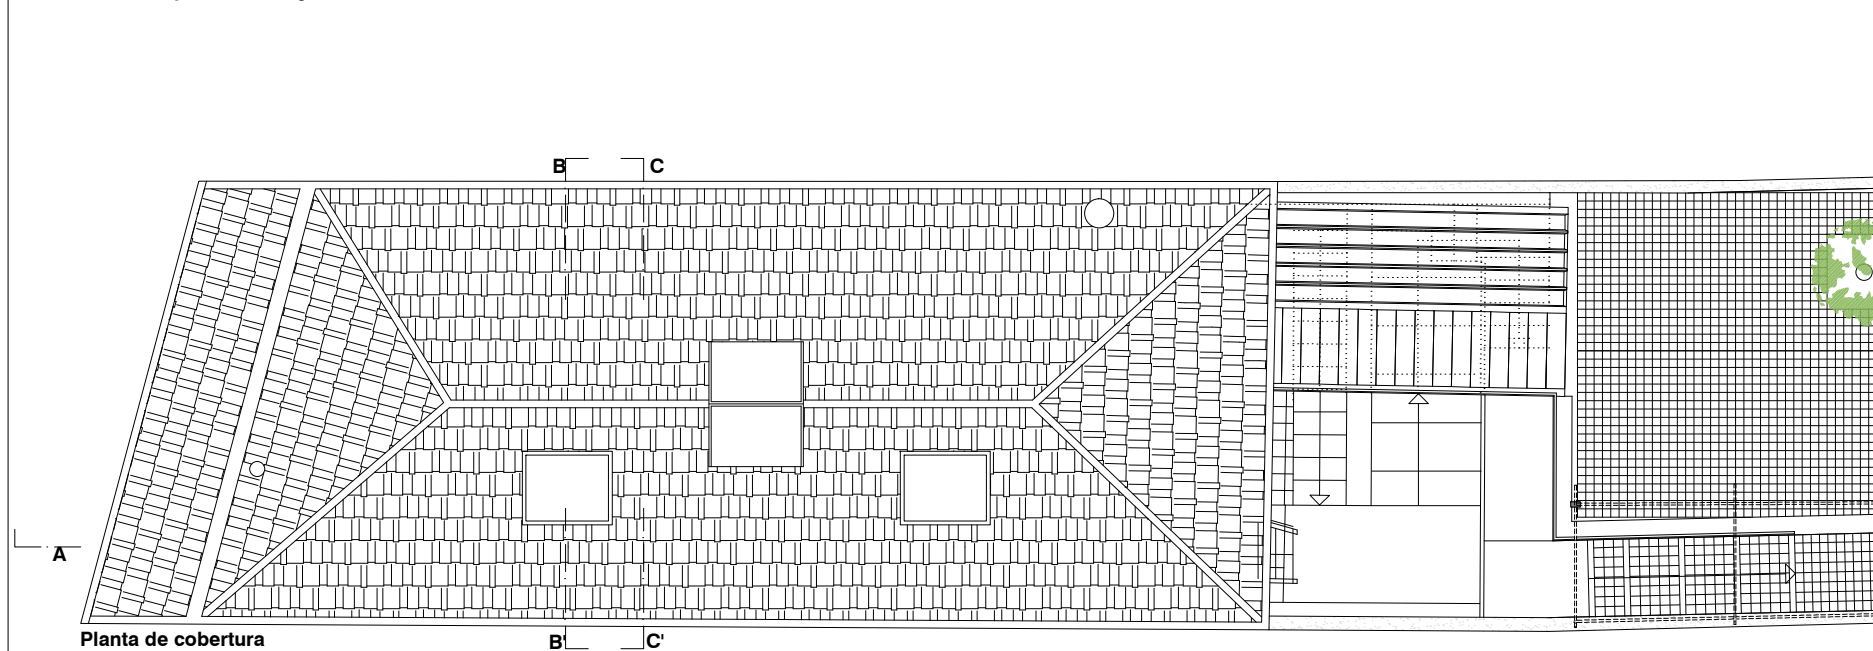
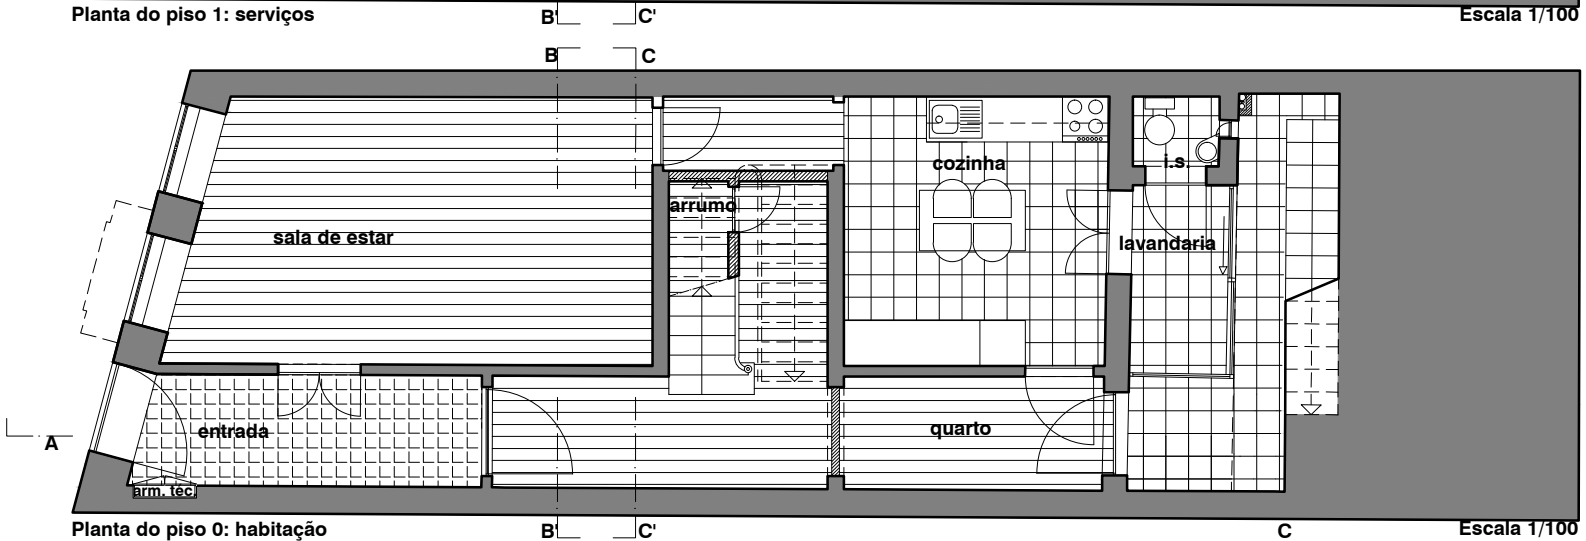
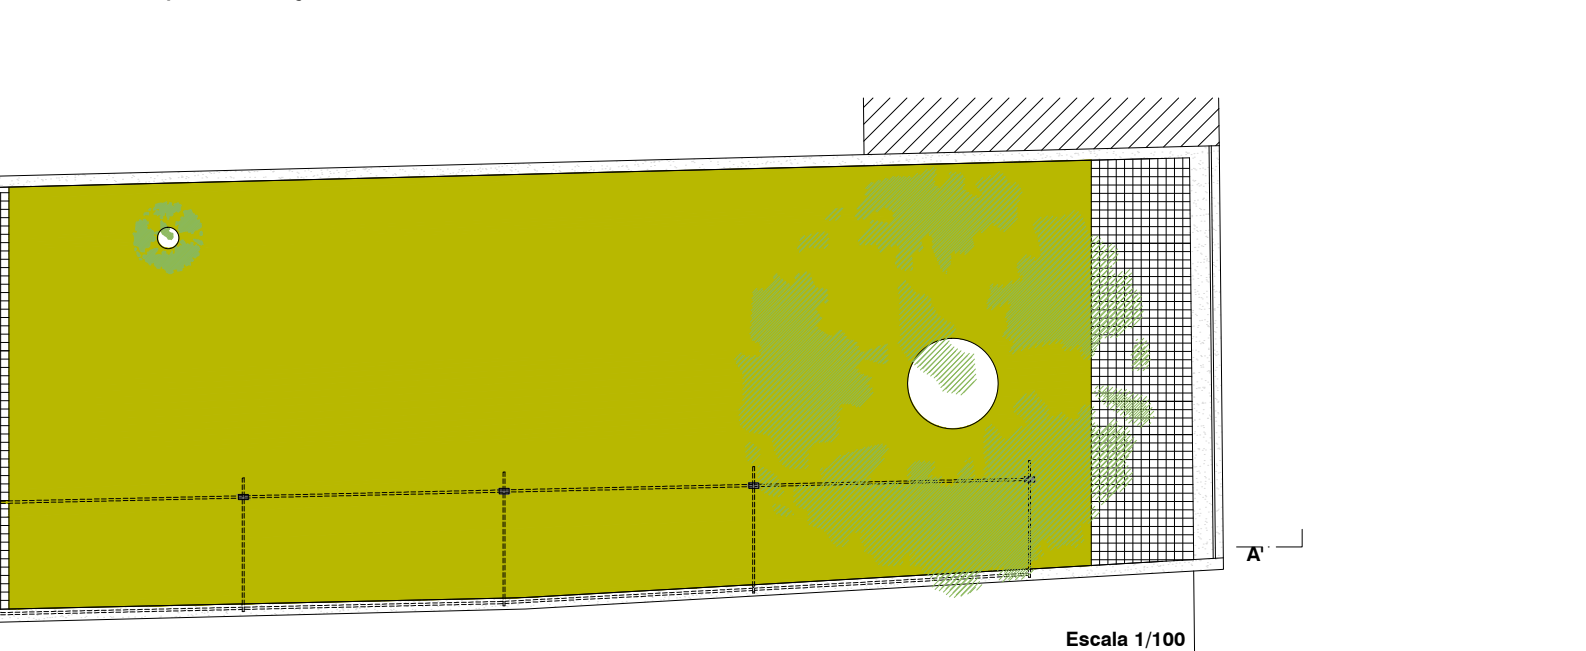
- paredes em granito existentes
- paredes em tabique existentes
- laje com vigamento em madeira existente
- perfil HEB 200 na substituição das vigas em madeira danificadas por térmitas
- estruturas em madeira (asnas/vigas/barrotes) existentes e novas
- novo pavimento em soalho assente sobre vigas de madeira de Sucupira
- remodelação integral da cobertura com aplicação de isolamento térmico (8cm) e dupla impermeabilização (telha+subtelha)

- soalho em Pinho/Pinho de Riga, recuperado ou novo, com tratamento fungicida e acabamento a óleo de uretano
- azulejo/mosaico recuperado ou novo
- substituição do pavimento em mosaico hidráulico com reposição de novos elementos restituindo o desenho original
- telha nova cerâmica marseilha
- estruque existente incluindo recuperação de estuque artístico em tectos
- recuperação de todos os elementos em madeira: rodapés, portas, janelas, portadas, guarnições e corrimãos

- cubo granito 11x11 assente sobre almofada de areia
- degraus em cubo de granito com guia em granito
- recuperação da estrutura em ferro da ramada assente em esteios de granito
- recuperação dos muros em granito
- relva

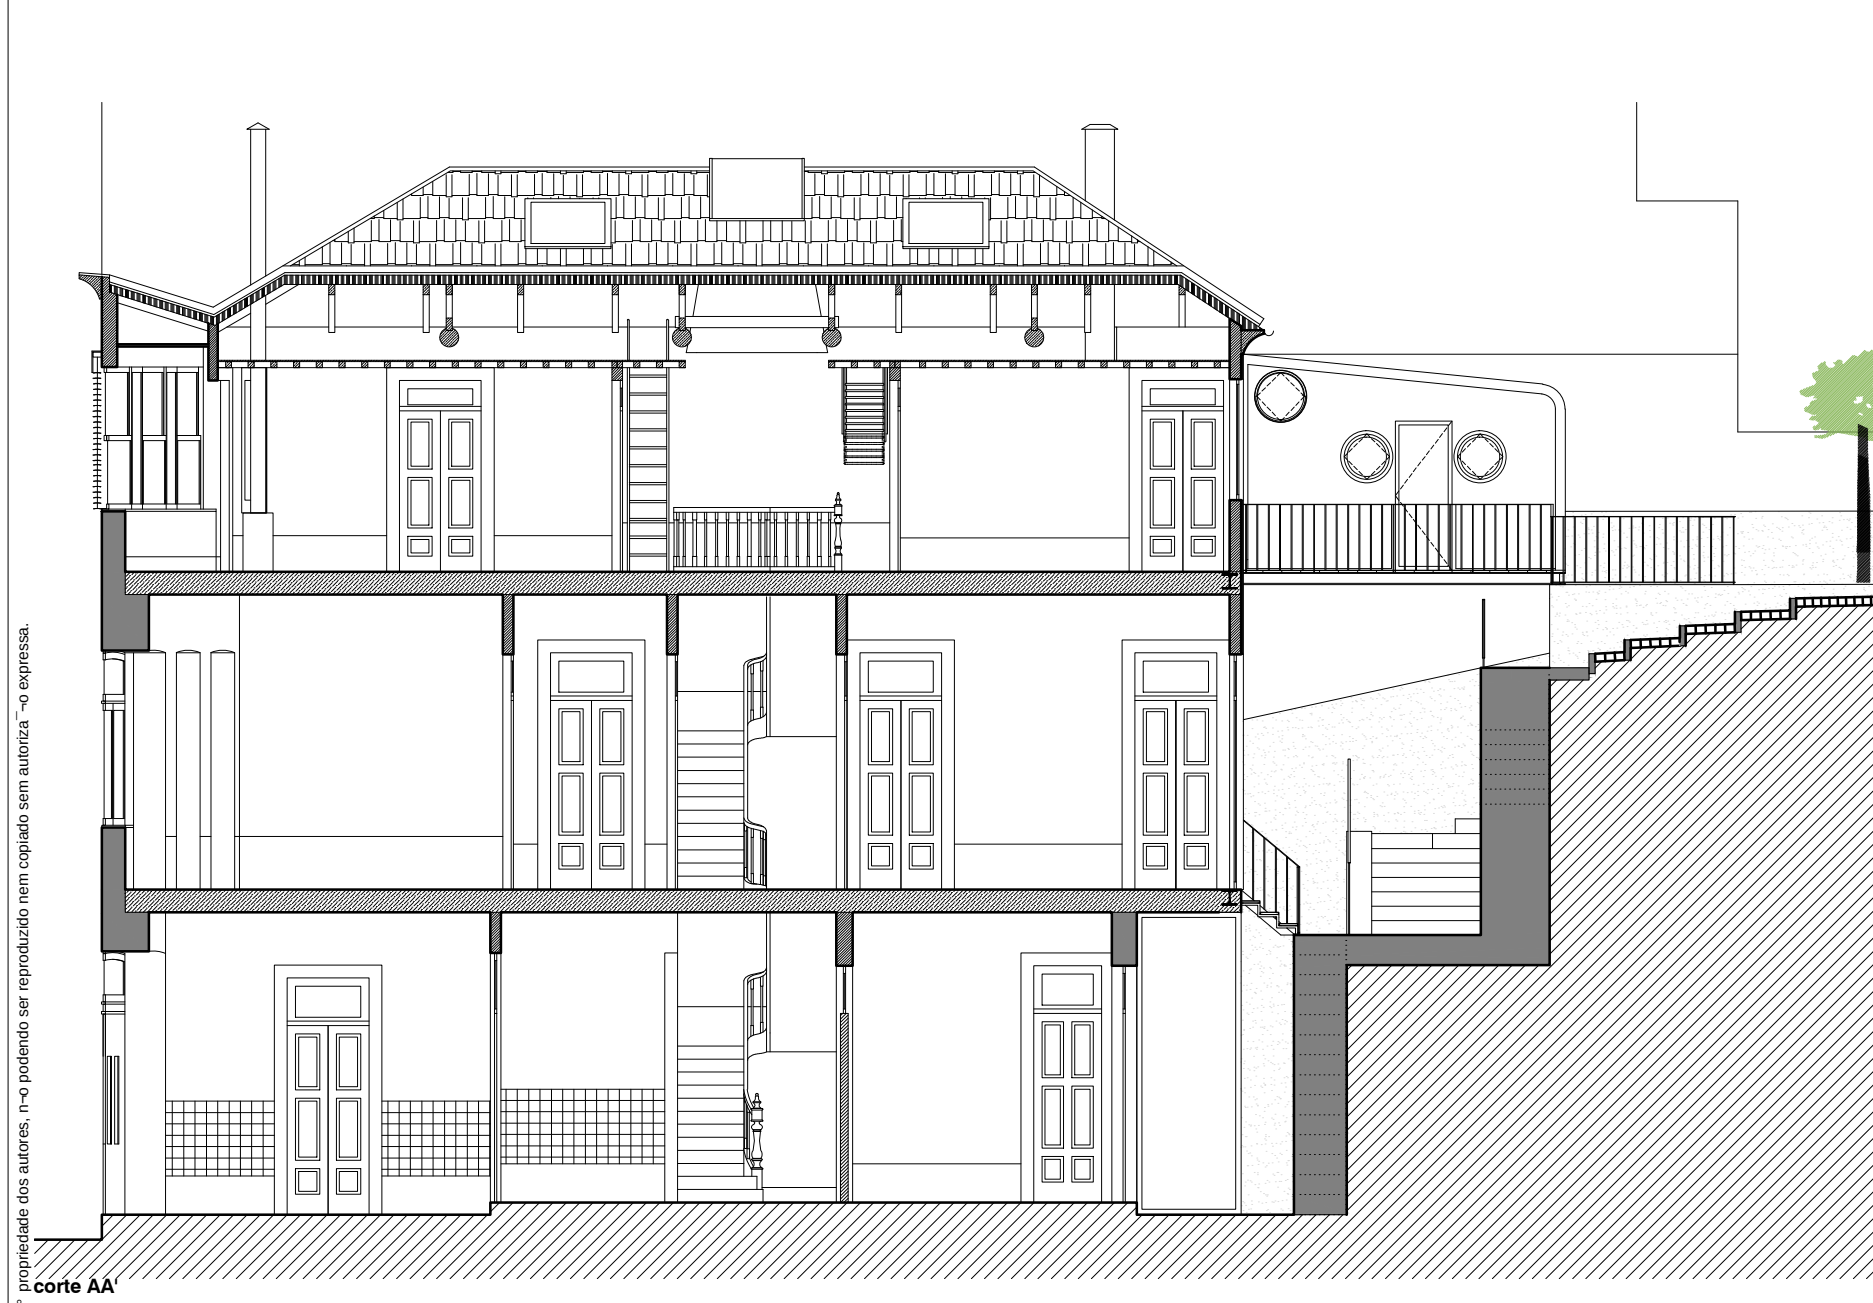
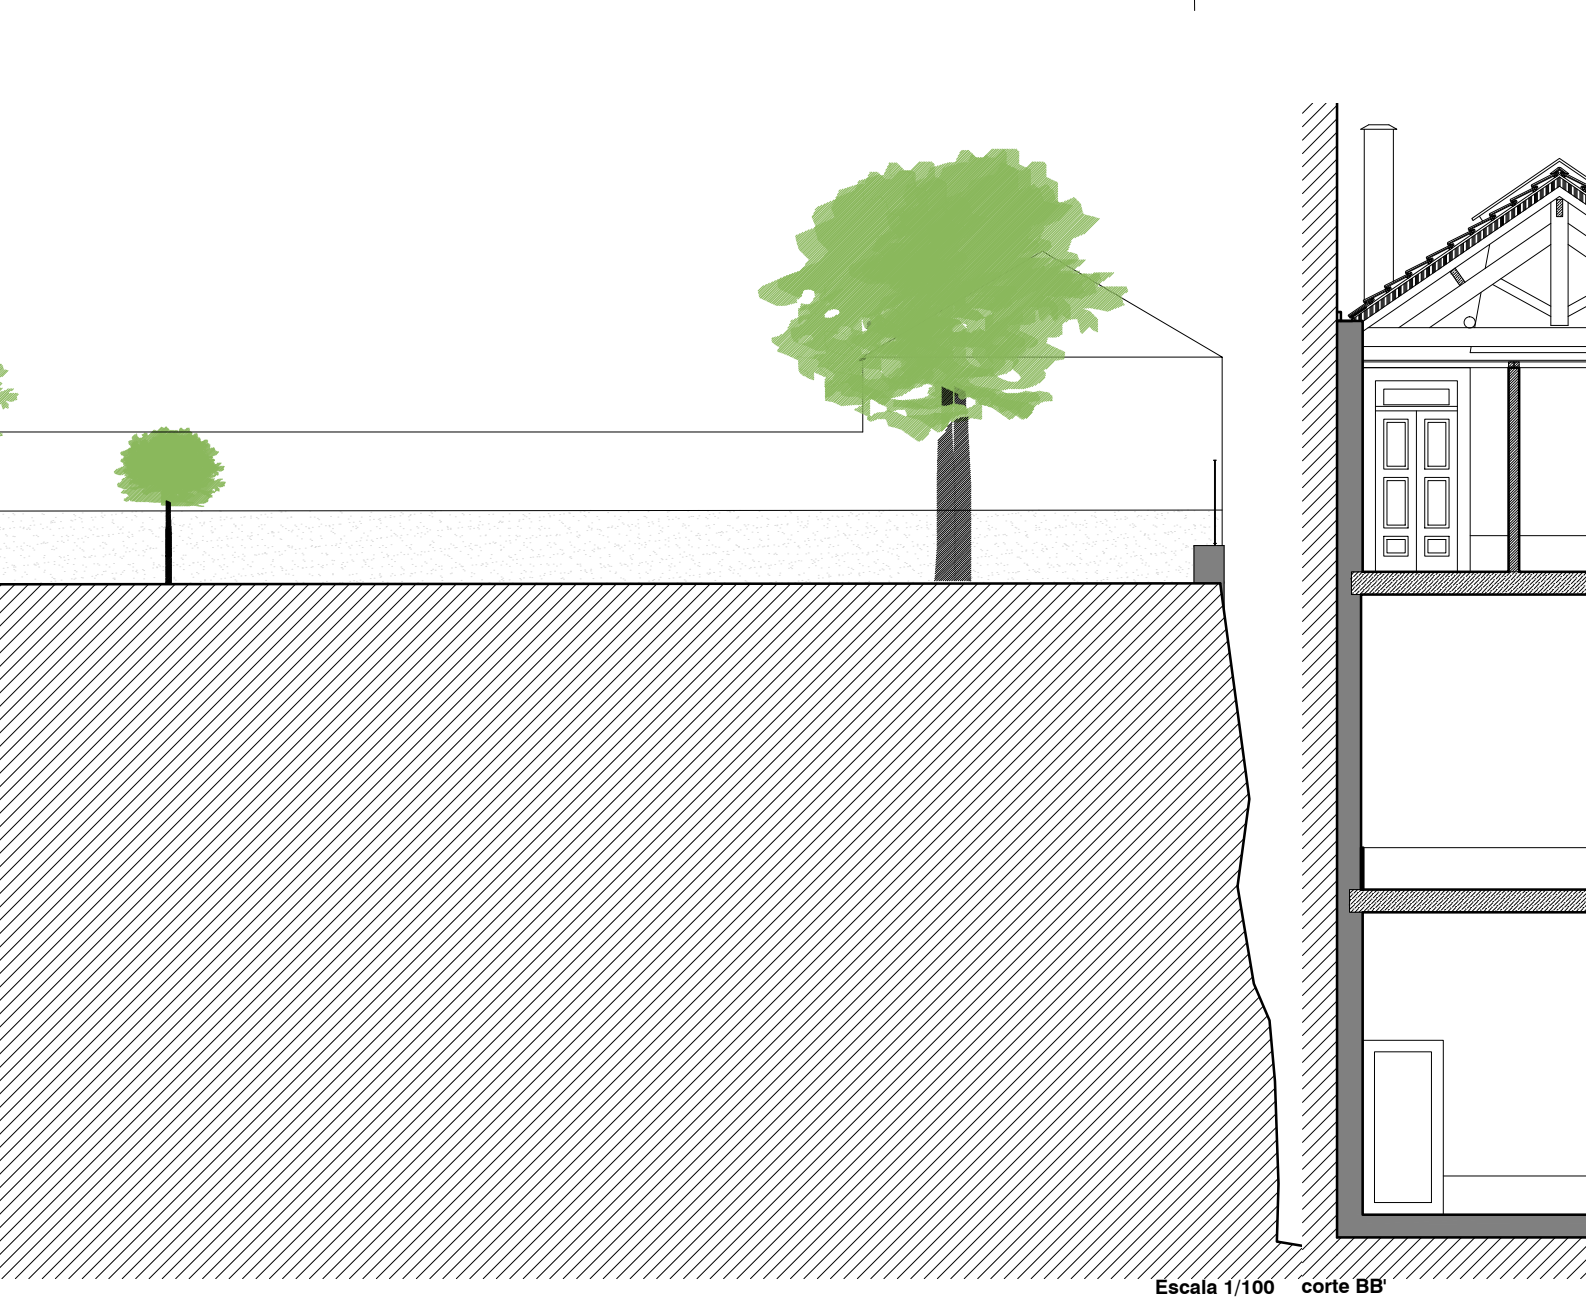
sistema construtivo:

revestimentos:

arranjos exteriores:
