Rodapés Interiores - vidro

Rodapés Interiores - pedra

Sancas

Rodapés Exteriores - Pedra

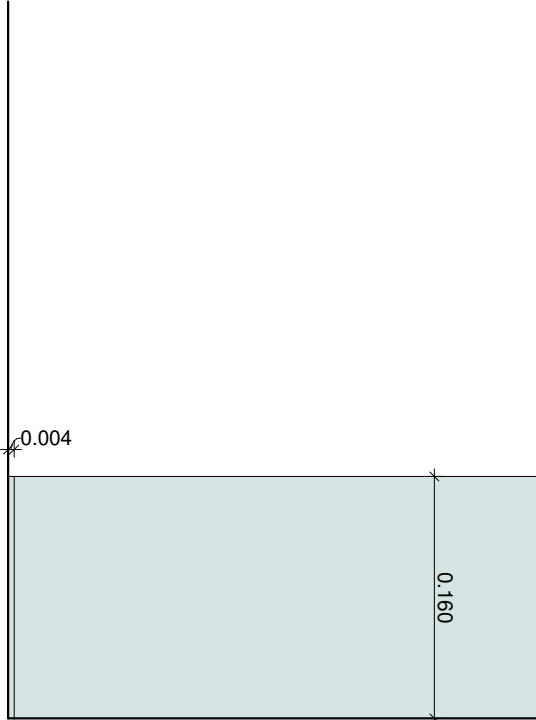
R11 - Rodapé de Vidro "Planilque Evolution SGG"  
4mm vert amarelo  
esc. 1:5

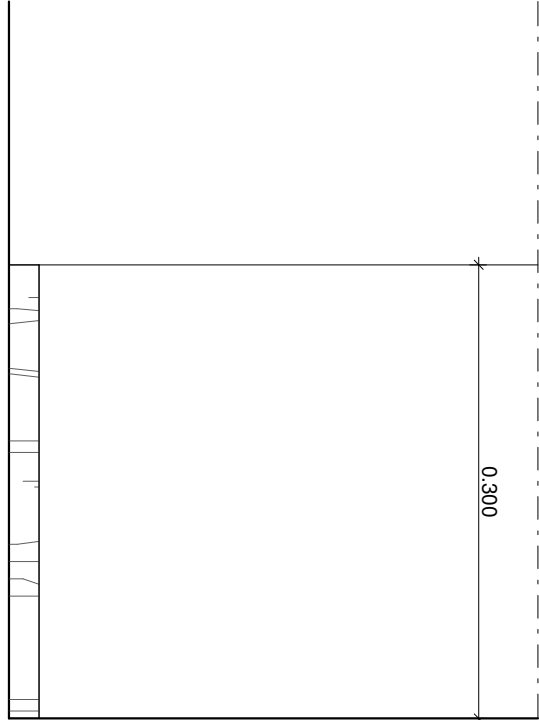
R12 - Rodapé de Granito existente bujardado a pico grosso  
R12c - Capoeamento do rodapé existente  
esc. 1:5

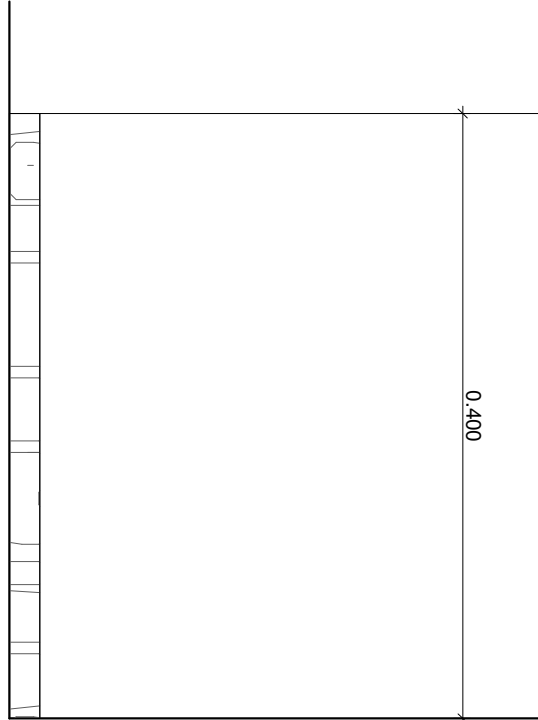
R13 - Rodapé de Granito existente bujardado a pico grosso  
esc. 1:5

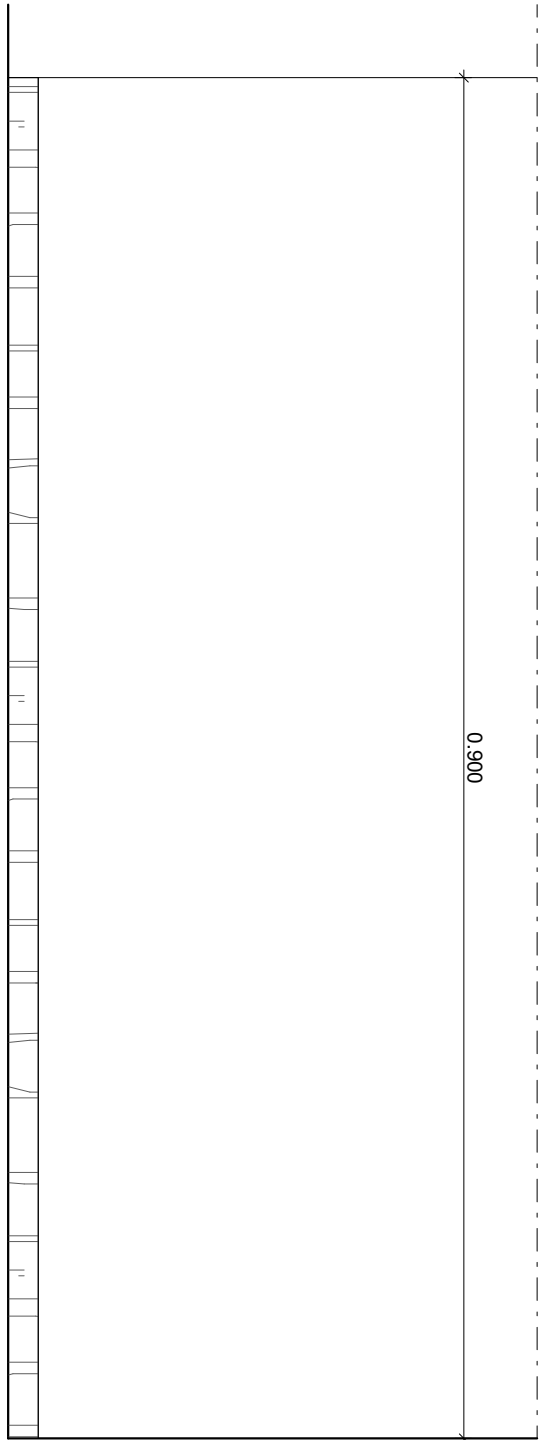
R14 - Rodapé de Granito existente bujardado a pico grosso  
esc. 1:5

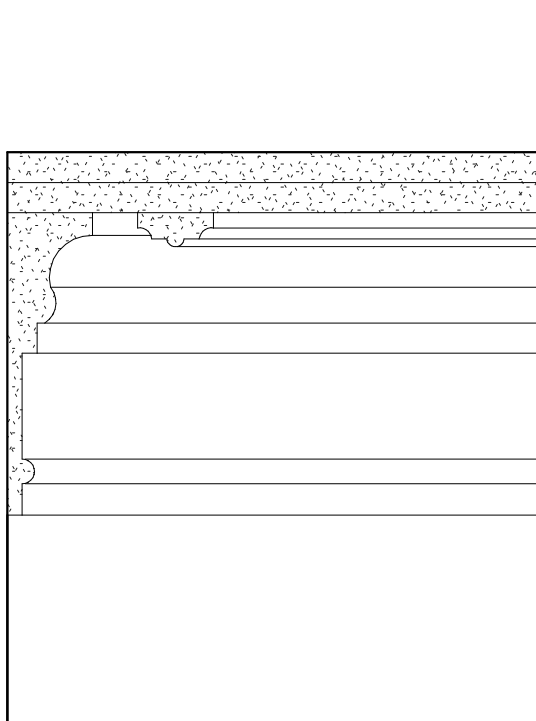
S1 - Sanca em gesso reproduzida de acordo com o modelo original  
esc. 1:5

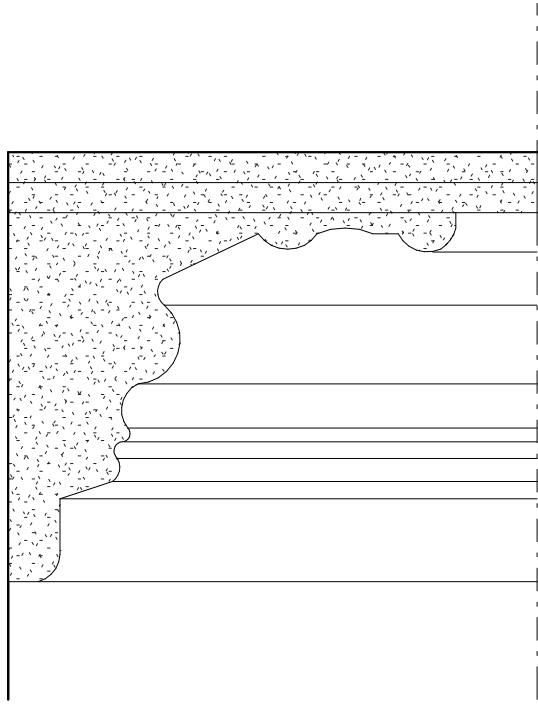
S2 - Sanca em gesso recuperada/ reproduzida de acordo com o modelo original  
esc. 1:5

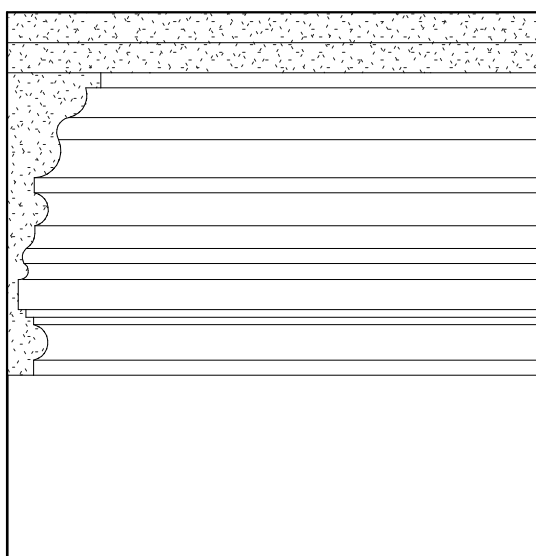
S3 - Sanca em gesso reproduzida de acordo com o modelo original  
esc. 1:5

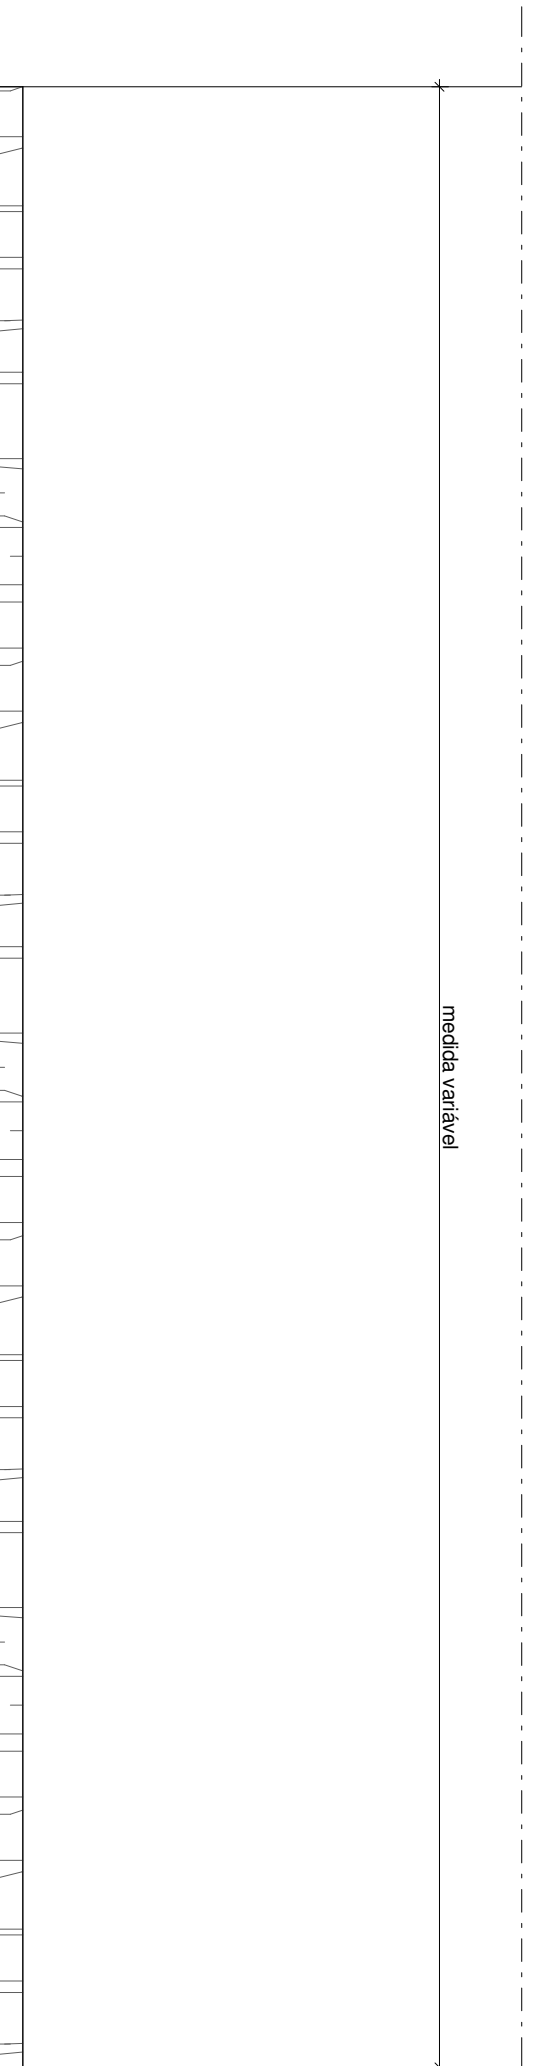
R15 - Rodapé de Granito existente bujardado a pico grosso  
esc. 1:5

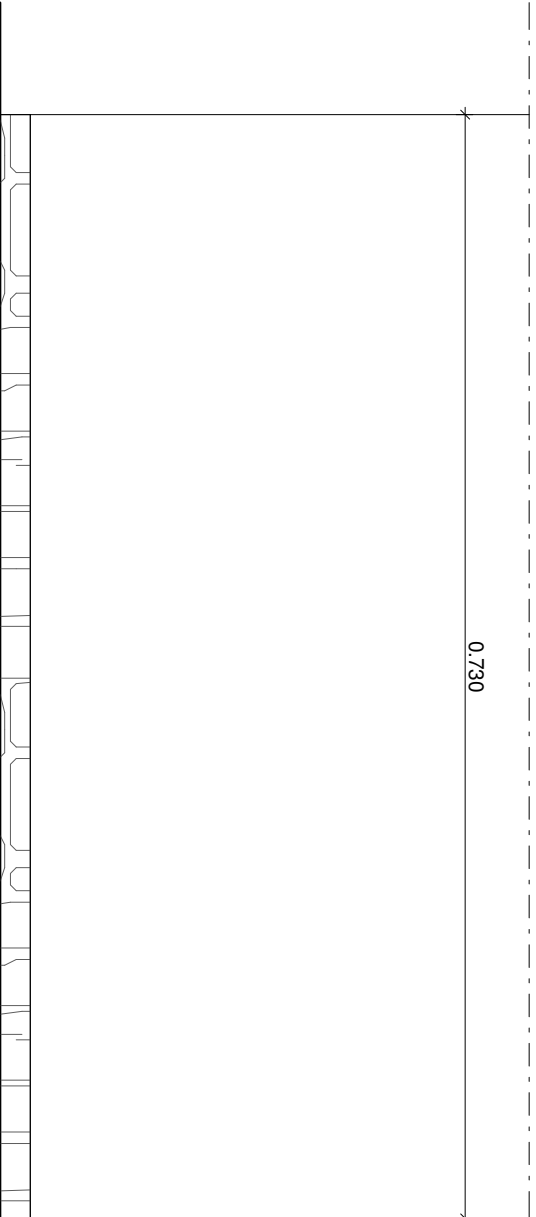
R16 - Rodapé de Granito existente bujardado a pico grosso  
esc. 1:5

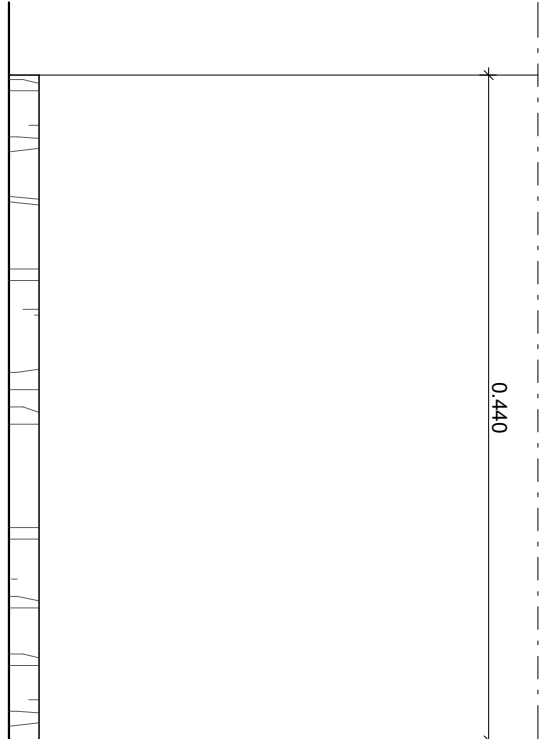
R17 - Rodapé de Granito existente bujardado a pico grosso  
esc. 1:5

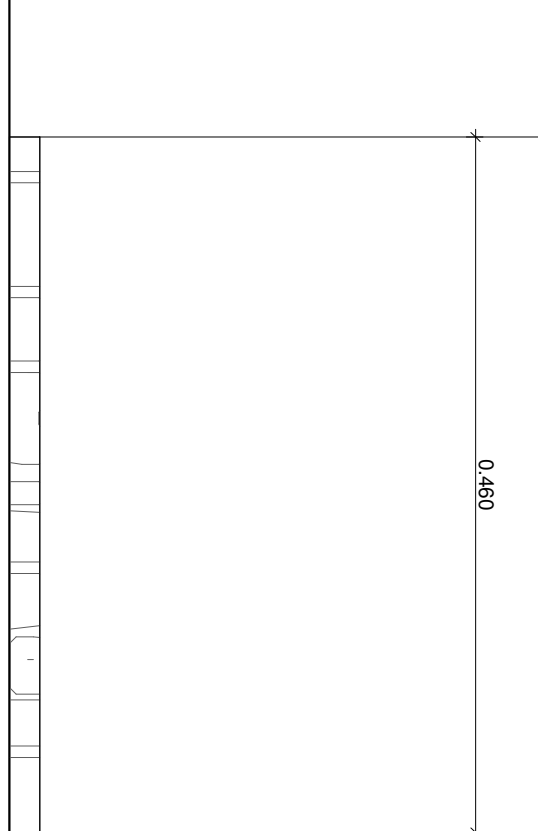
R18 - Rodapé de Granito existente bujardado a pico grosso  
esc. 1:5

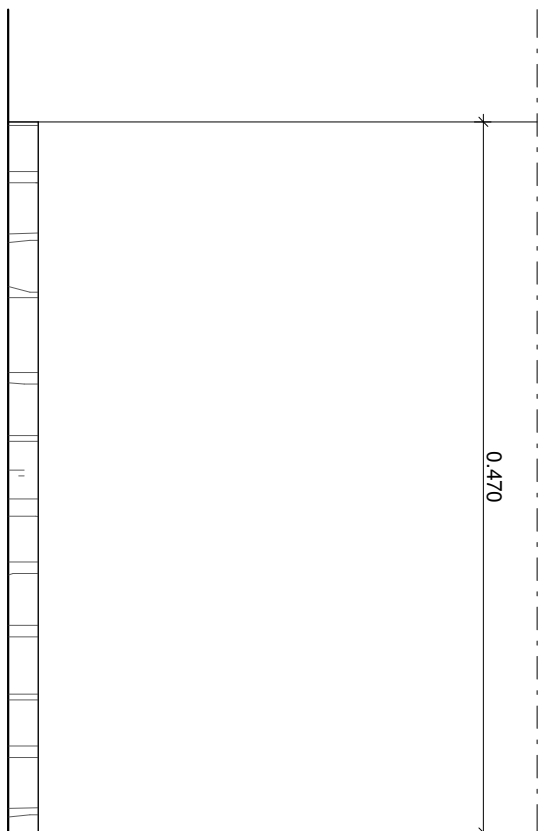
R19 - Rodapé de Granito existente bujardado a pico grosso  
esc. 1:5

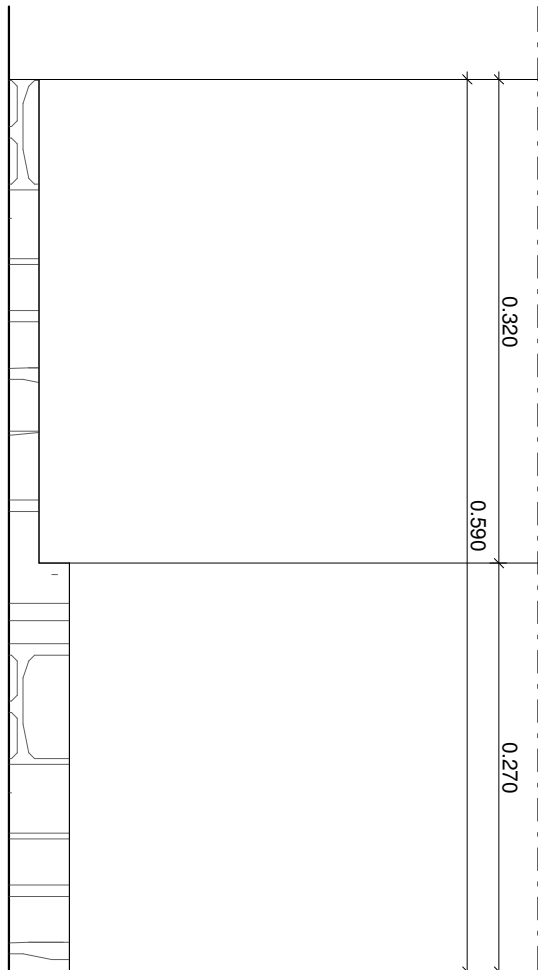
R20 - Rodapé de Granito existente bujardado a pico grosso  
esc. 1:5

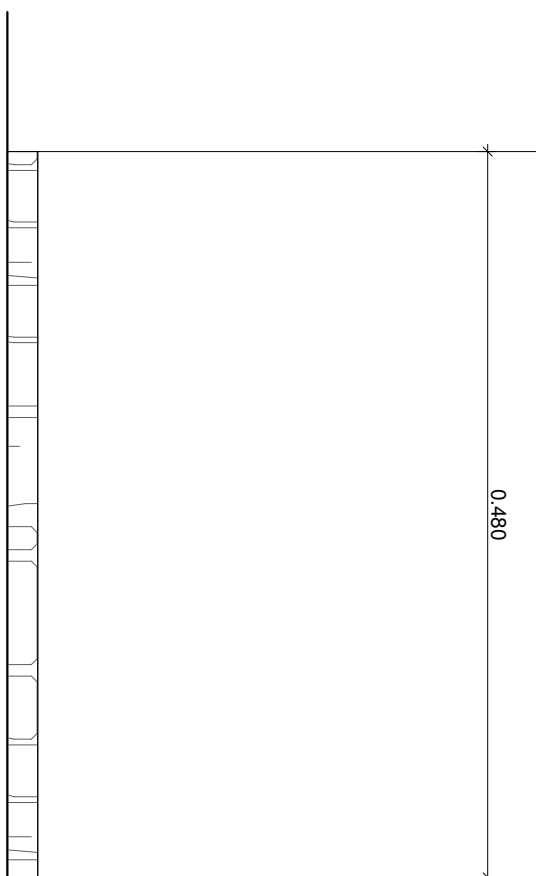
R21 - Rodapé de Granito existente bujardado a pico grosso  
R21c - Capoeamento do rodapé existente  
esc. 1:5

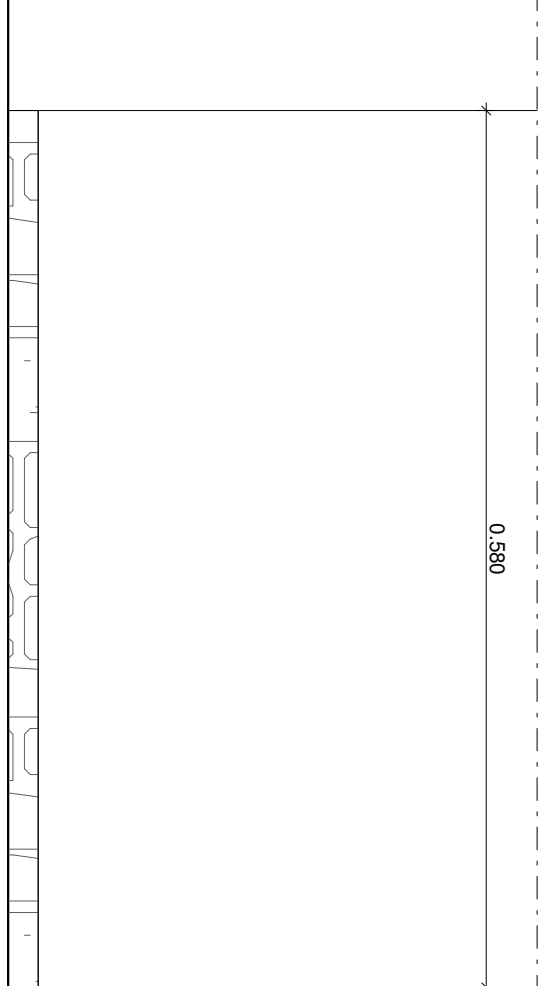
R22 - Rodapé de Granito existente bujardado a pico grosso  
esc. 1:5
