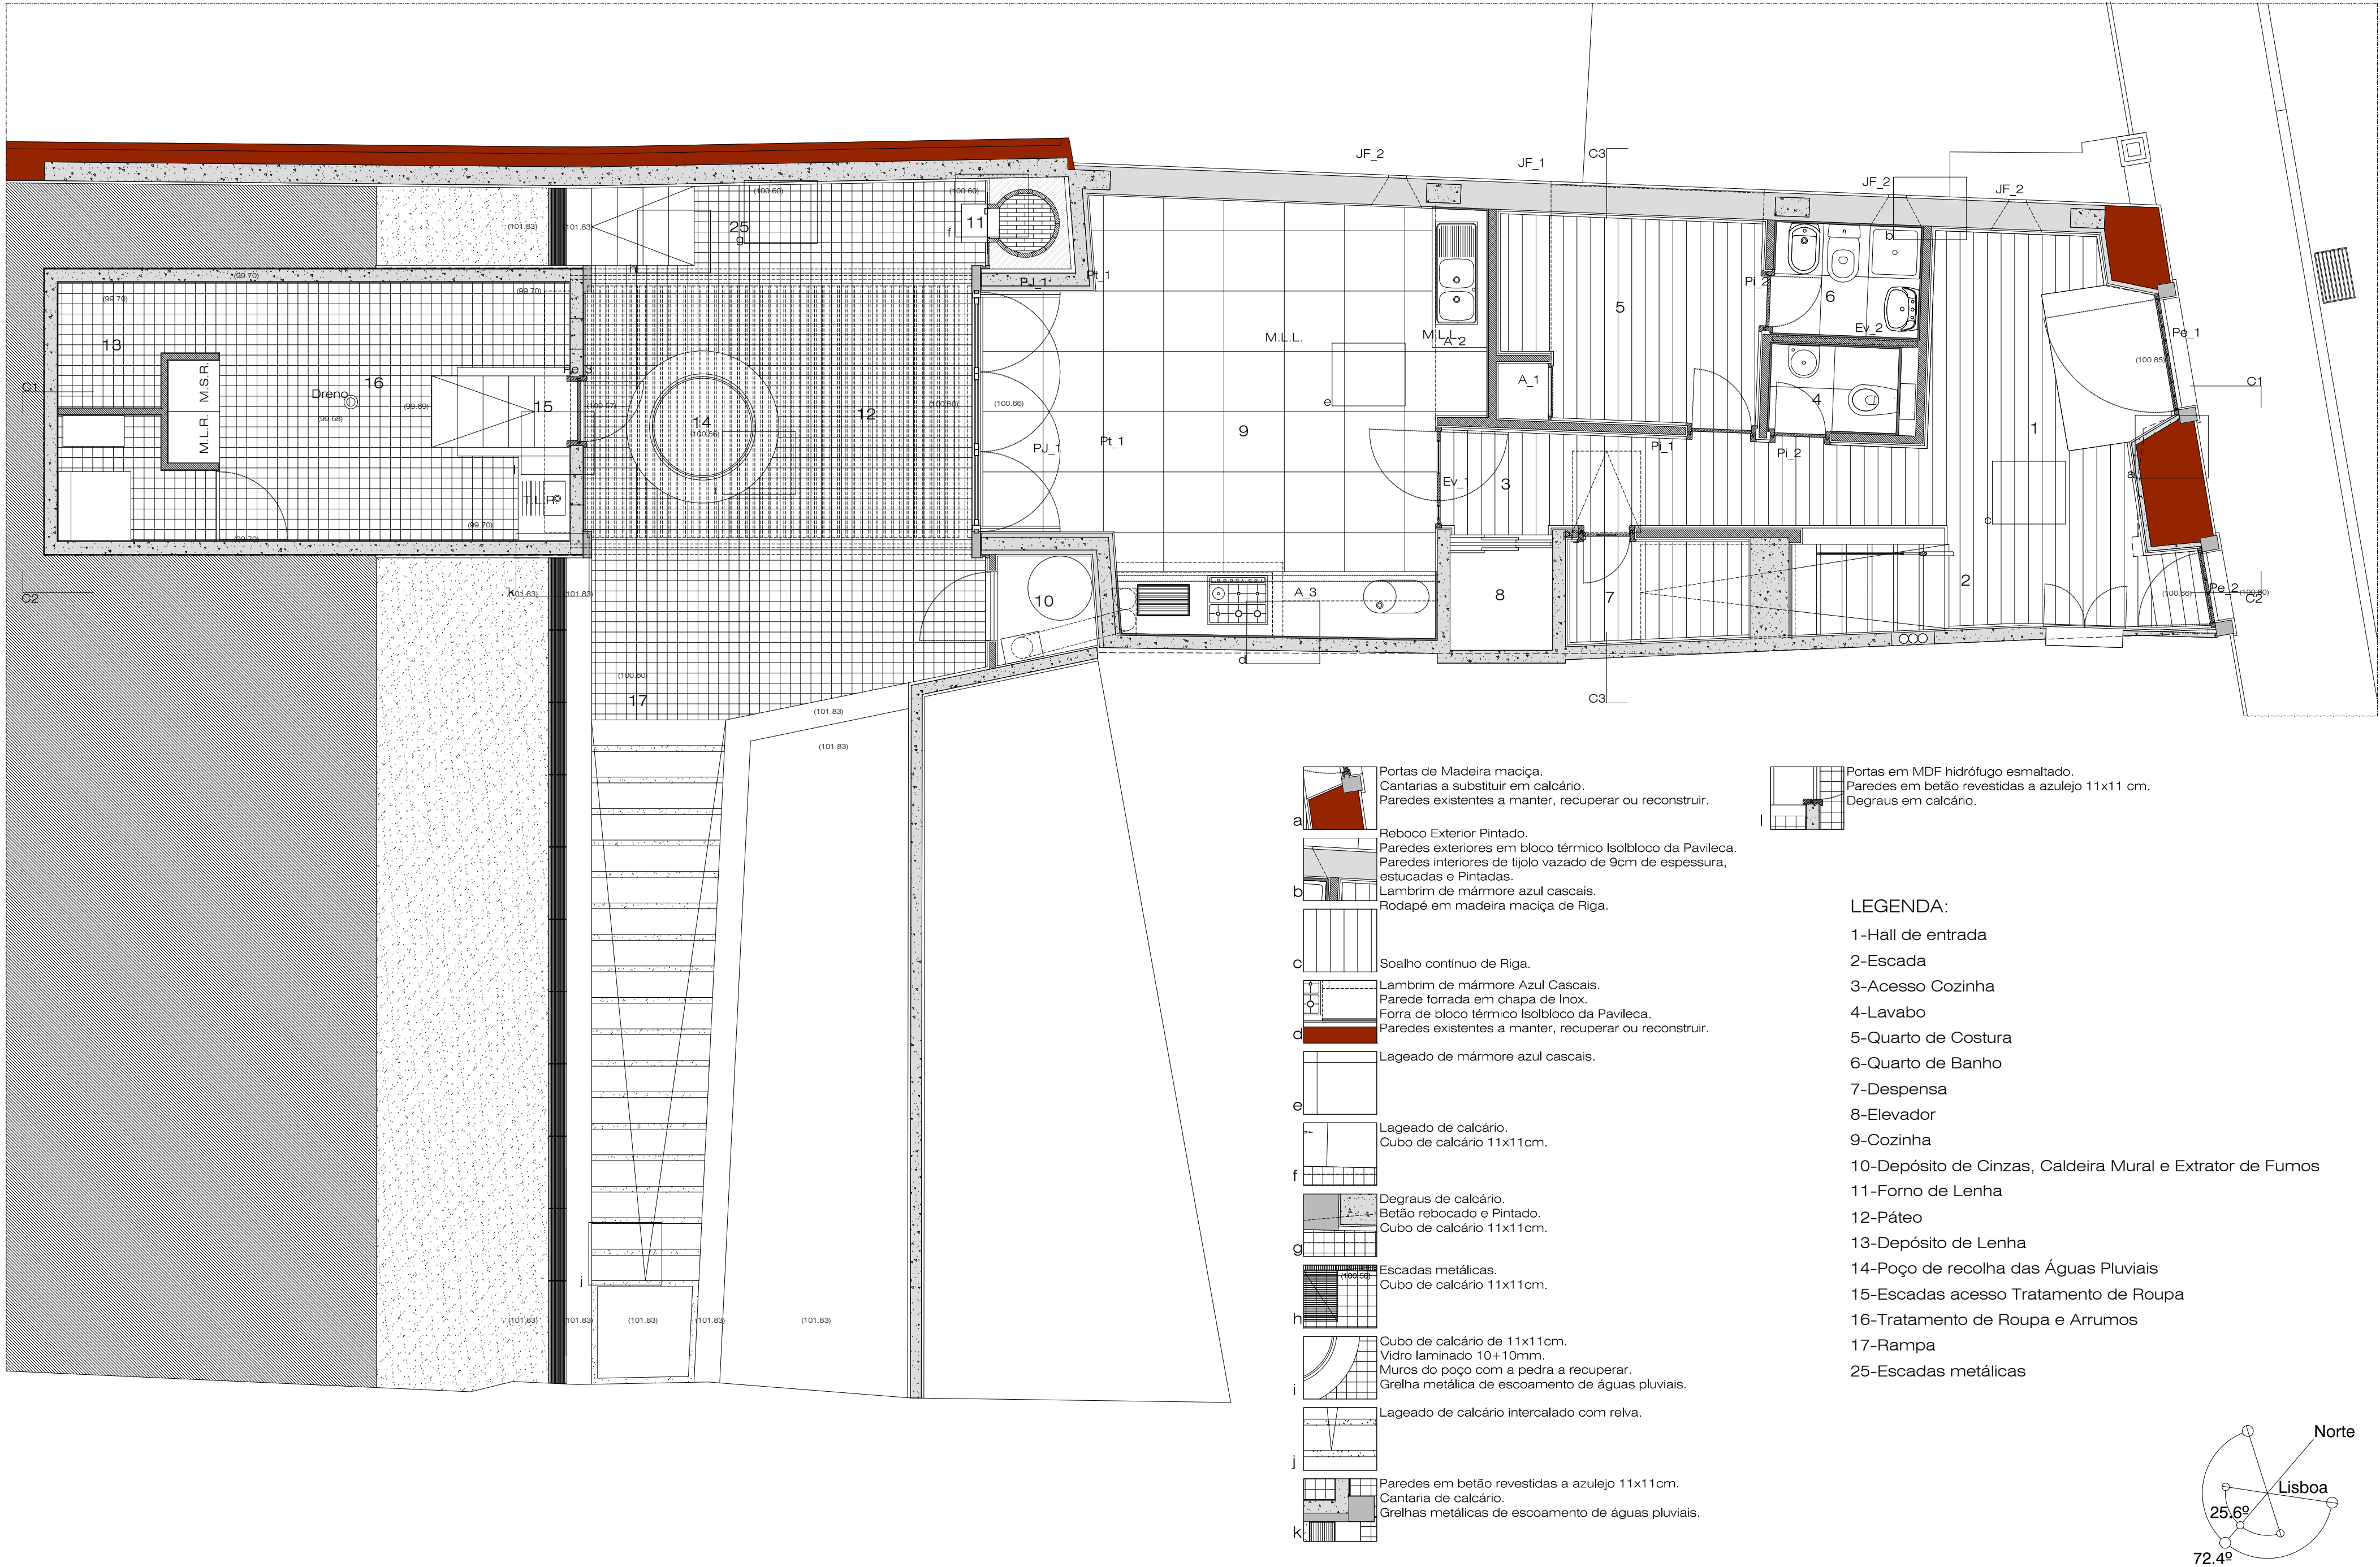
- Portas de Madeira maciça.  
Cantarias a substituir em calcário.  
Paredes existentes a manter, recuperar ou reconstruir.
- Reboco Exterior Pintado.  
Paredes exteriores em bloco térmico Isolbloco da Pavileca.  
Paredes interiores de tijolo vazado de 9cm de espessura, estucadas e Pintadas.  
Lambrim de mármore azul cascais.  
Rodapé em madeira maciça de Riga.

- Soalho contínuo de Riga.
- Lambrim de mármore Azul Cascais.  
Parede forrada em chapa de Inox.  
Forra de bloco térmico Isolbloco da Pavileca.  
Paredes existentes a manter, recuperar ou reconstruir.

- Lageado de mármore azul cascais.
- Lageado de calcário.  
Cubo de calcário 11x11cm.
- Degraus de calcário.  
Betão rebocado e Pintado.  
Cubo de calcário 11x11cm.

- Escadas metálicas.  
Cubo de calcário 11x11cm.
- Cubo de calcário de 11x11cm.  
Vidro laminado 10+10mm.  
Muros do poço com a pedra a recuperar.  
Grelha metálica de escoamento de águas pluviais.

- Lageado de calcário intercalado com relva.
- Paredes em betão revestidas a azulejo 11x11cm.  
Cantaria de calcário.  
Grelhas metálicas de escoamento de águas pluviais.

Portas em MDF hidrófugo esmaltado.  
Paredes em betão revestidas a azulejo 11x11 cm.  
Degraus em calcário.
